# Detaljplan för nybyggnation av bostäder, gamla Höviksnäs, Tjörn

Bergteknisk besiktning

Bergab – Bergeologiska Undersökningar AB

US08111 19218  
2019-12-06

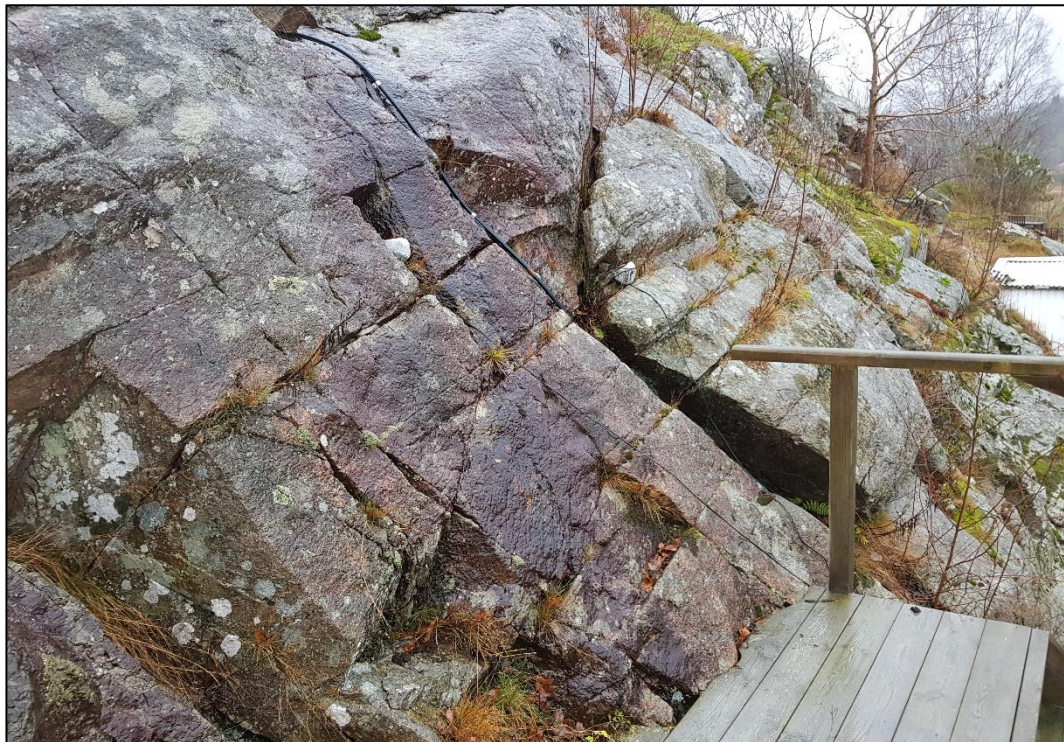
Figur 3. Förekommande bergart, granit.

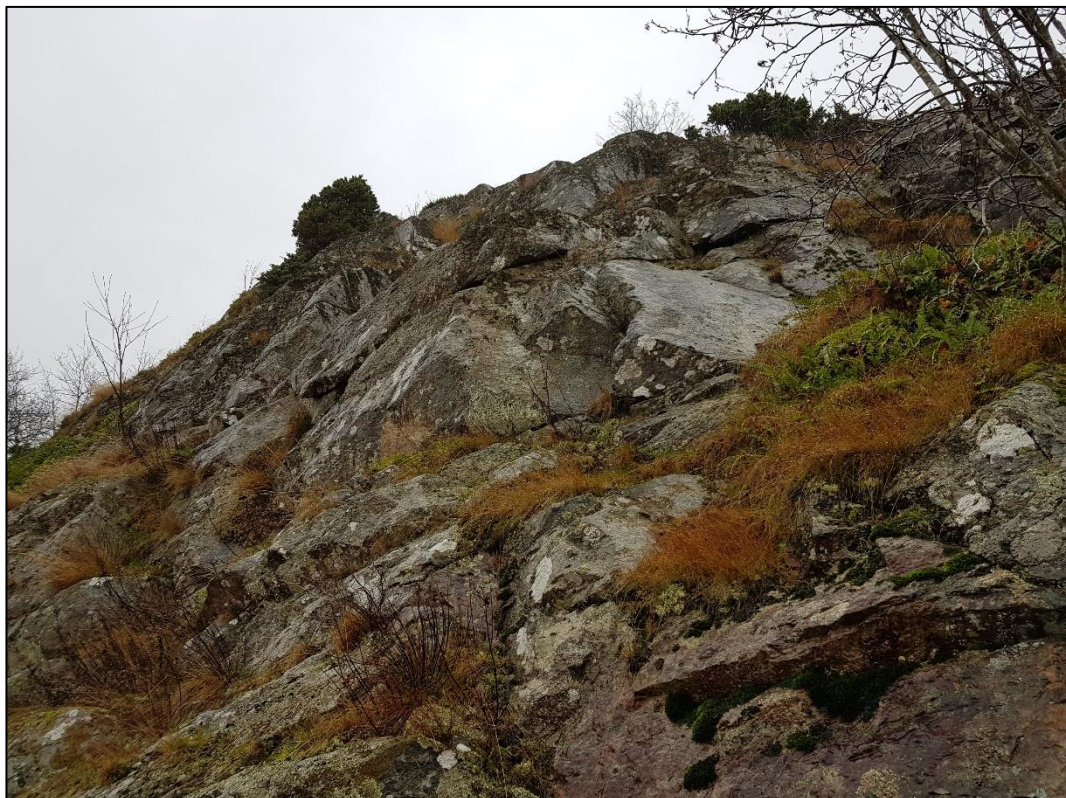
I detaljplanområdets södra del (se område 1 i figur 2) finns en cirka 100 meter lång bergslänt med en höjd på cirka 12 meter. Längs med släntfoten ligger befintliga byggnationer.

Bergslänten karakteriseras av en mjukt rundad yta med medelblockigt uppspruckna bergpartier. Lösa block ligger i slänten och på släntkrön, se figur 4-7. Dessa bedöms i dagsläget vara stabila.

Figur 4. Bergslänten i detaljområdets södra del med mjukt rundad slänt. I slänten finns enstaka potentiellt instabila block.

Undantag från ovanstående bedömning gäller för höga oåtkomliga bergpartier i nära anslutning till befintliga byggnader i område 1 och 2. Höga bergpartier bör undersökas mer handnära med hjälp av hängande besiktning av bergsakkunnig. Bergpartier täckta med växtlighet bör vegetationsrensas och besiktigas av bergsakkunnig. Besiktning rekommenderas att utföras inom 10 år.

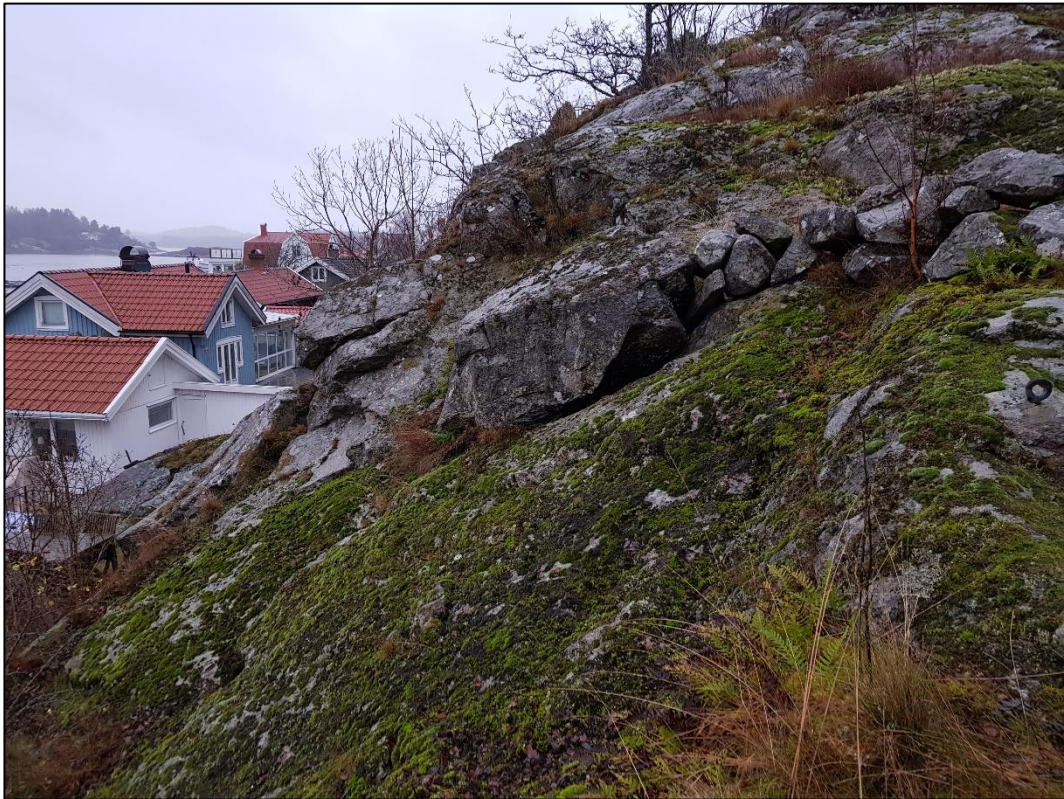
Figur 5. Exempel på löst liggande block vid slänkrön.

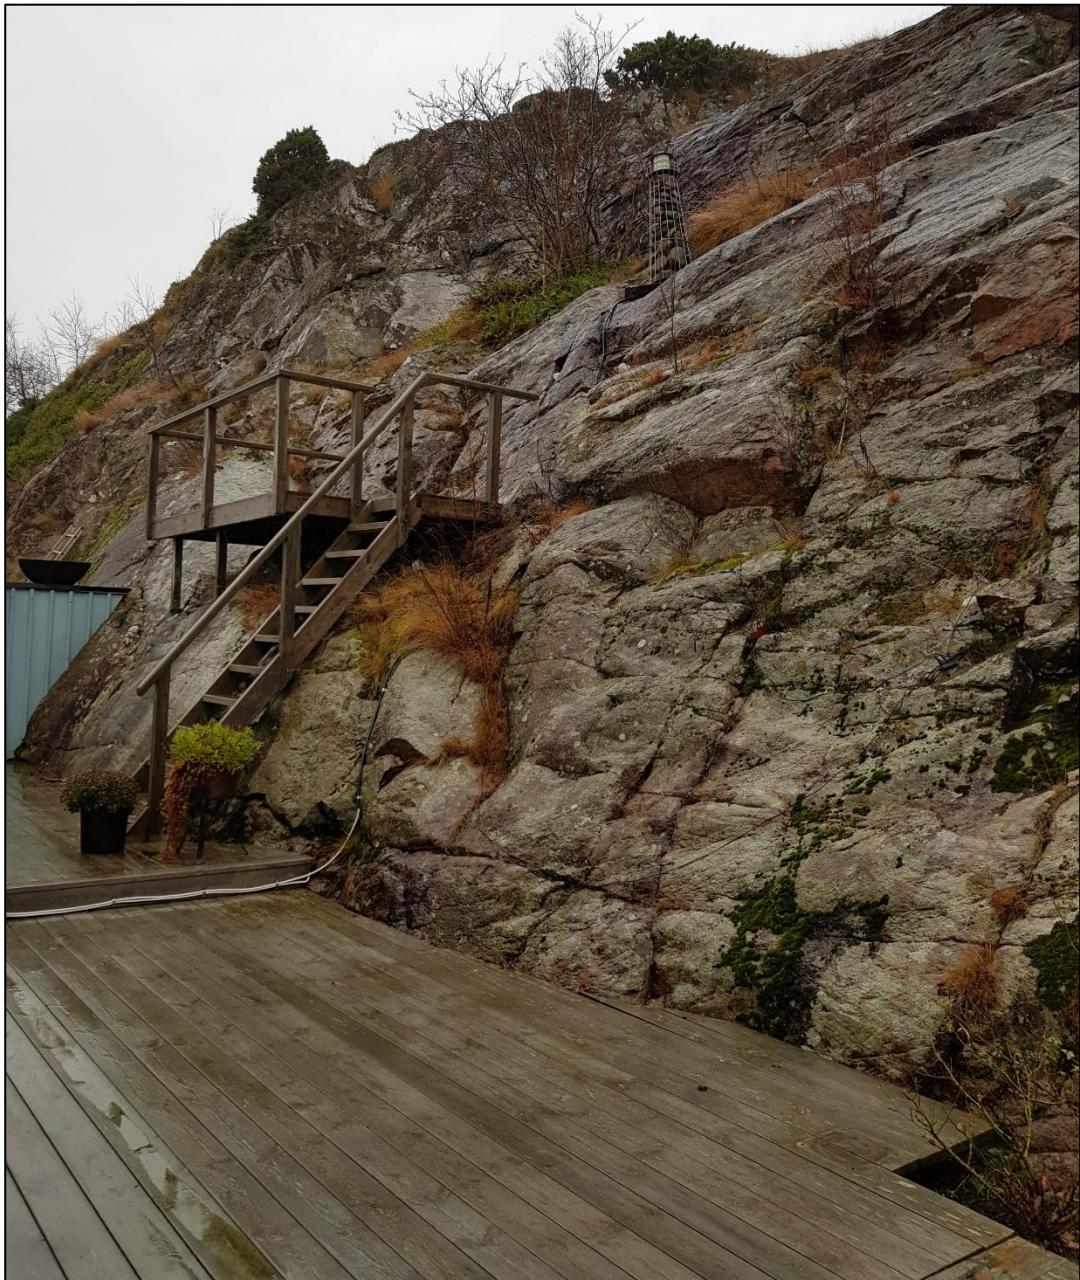
Figur 6. Befintliga fastigheter ligger i direkt anslutning till bergslänten.

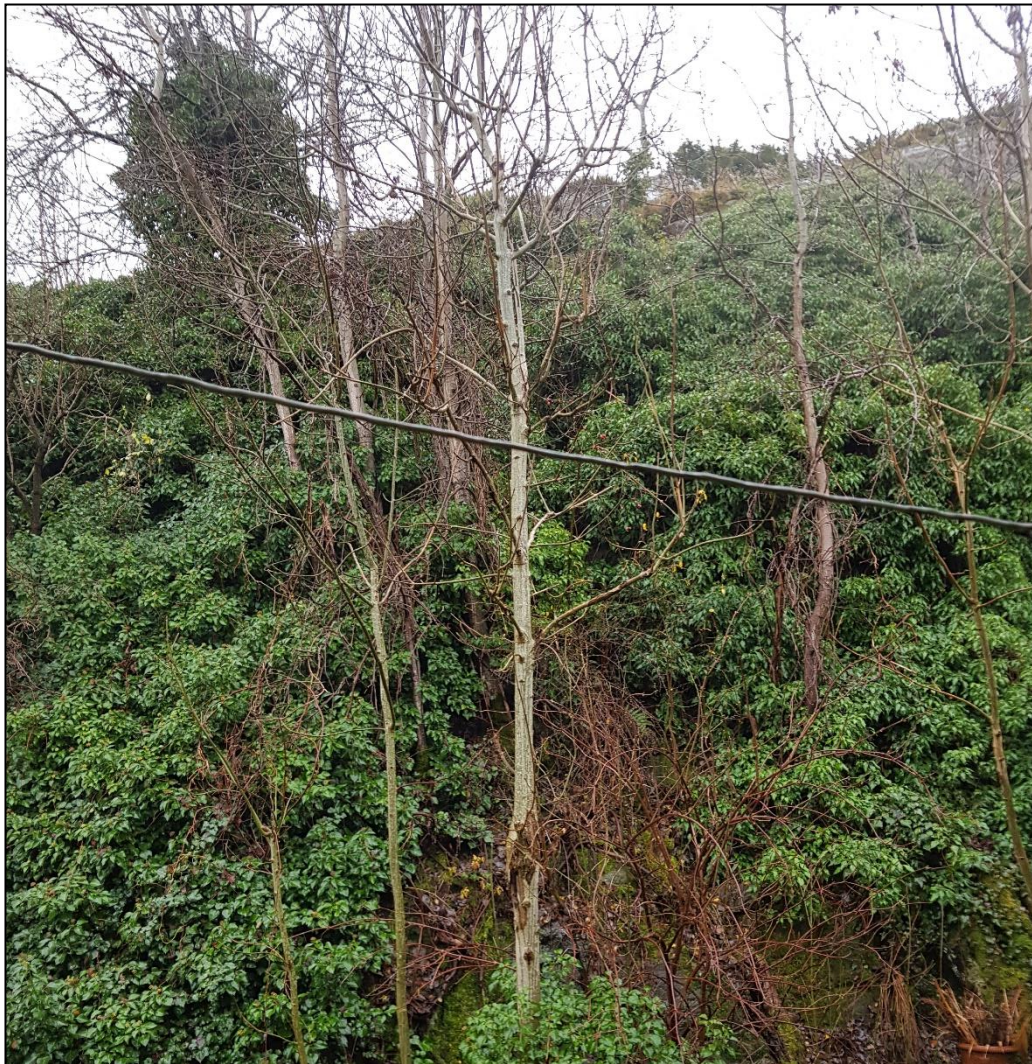
På grund av täckande vegetation samt släntens höjd var besiktning från marknivå inte genomförbar över hela bergslänten.

Figur 7. Delar av bergslänten är helt eller delvis täckta av vegetation.

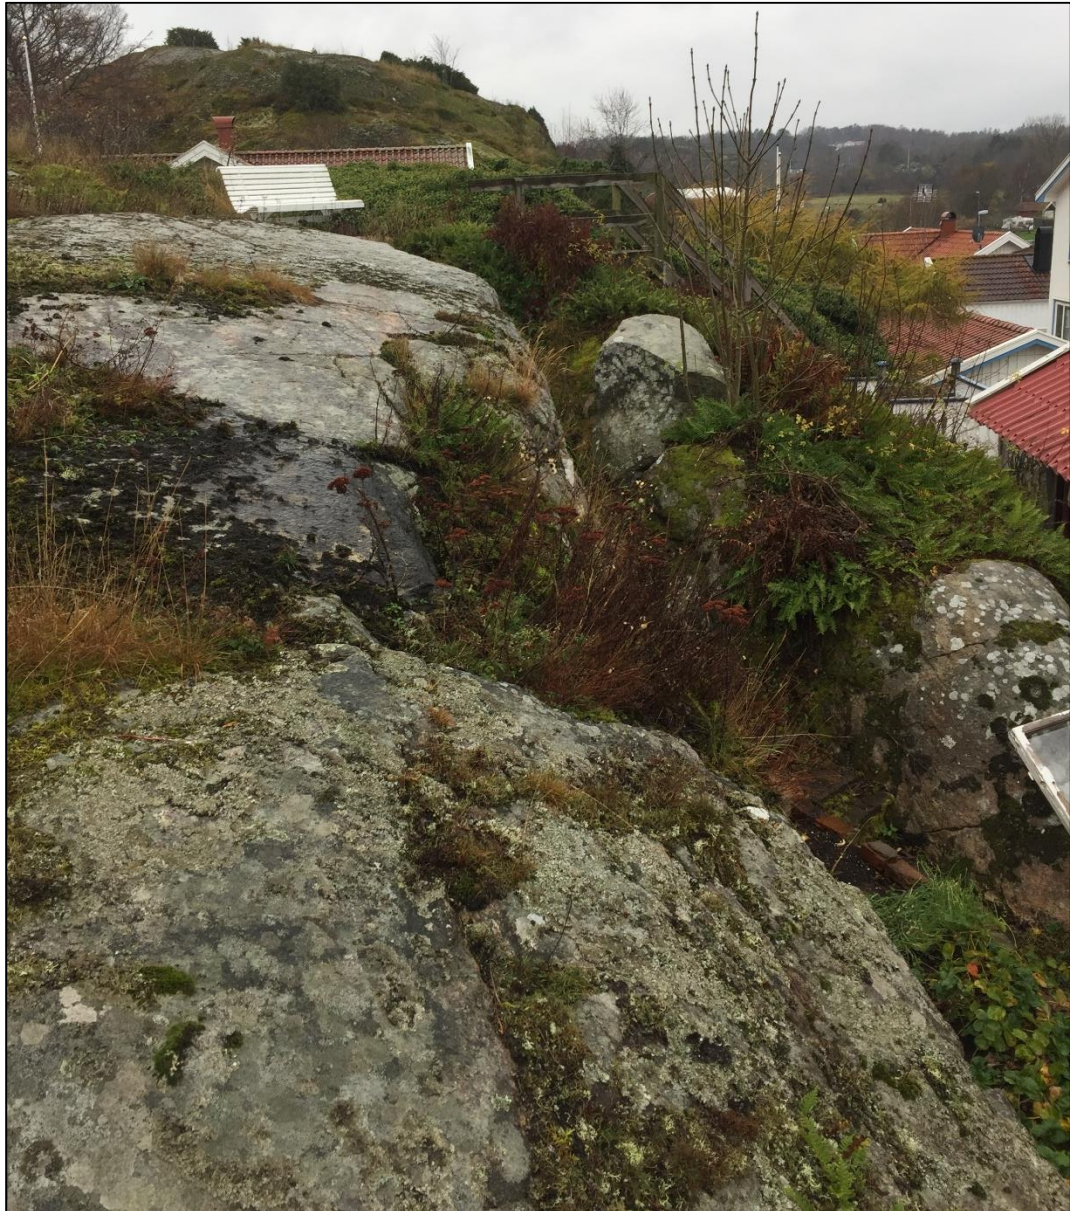
Detaljplaneområdets mittdel (se område 2 i figur 2) består av en cirka 2-5 meter hög bergslänt med mjukt rundad yta. Längs med hela släntfoten ligger befintliga byggnader. Enstaka potentiellt lösa block i slänten bedöms i dagsläget vara stabila.

Figur 8. Detaljplaneområdets mittdel med rundad berghäll.

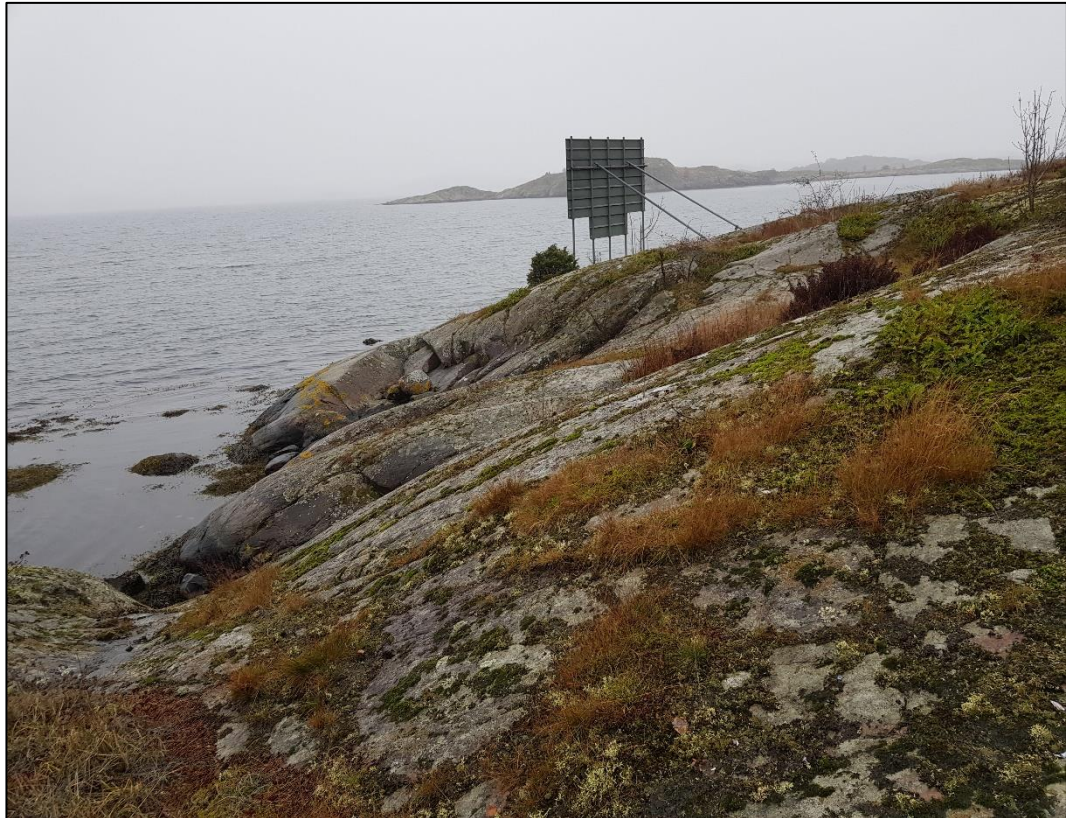
Detaljplaneområdets norra del (se område 3 i figur 2) består av mjukt rundad och sprickfattig berghäll med en höjd på 1-3 meter. Berghällen bedöms i dagsläget vara stabil.

Figur 9. Detaljplaneområdets sydöstra del med rundad berghäll.
