## **Myggenäs 9:1**

Tjörns kommun  
Detaljplan

## **Projekterings-PM/Geoteknik**

**Datum** 2021-10-08

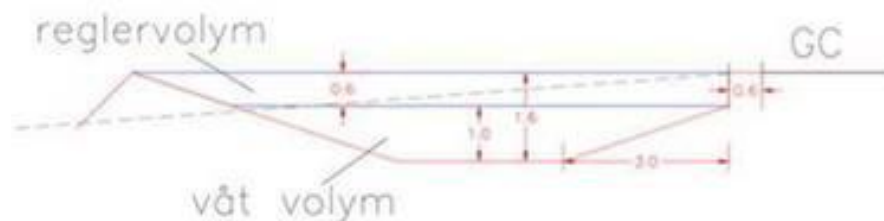
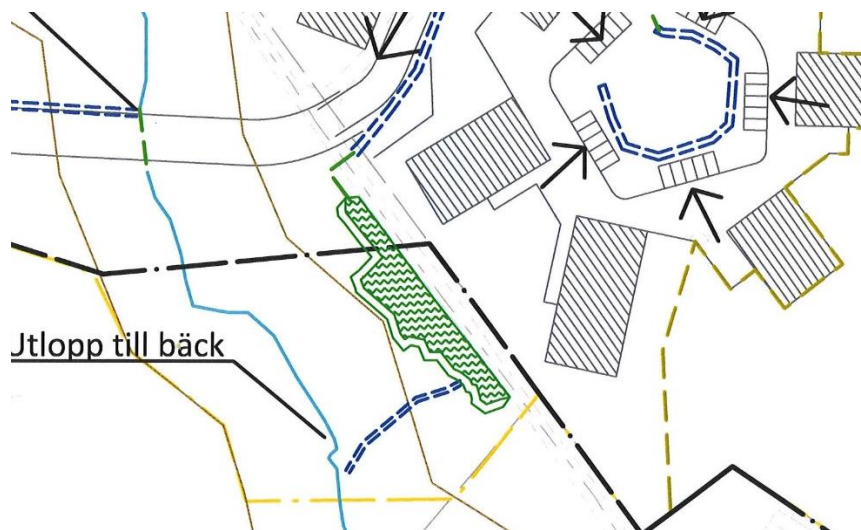
**Bild 1: Skisser över planerad dagvattendamm i sektion och i plan**

En dagvattendamm är planerad i området, se bild 1. Dagvattendammen har planerats ha ett djup av maximalt 1.6 m under befintlig markyta. Dammen är belägen på ett avstånd av ca 15 m från planerad vägbanks släntfot och ansluter mot fastmarkpartiet i nordost. Beräkningar har utförts med ett maximalt tillåtet avstånd, 6.6 m, mellan vägbank och damm. Det planerade avståndet, 15 m, överskrider detta.

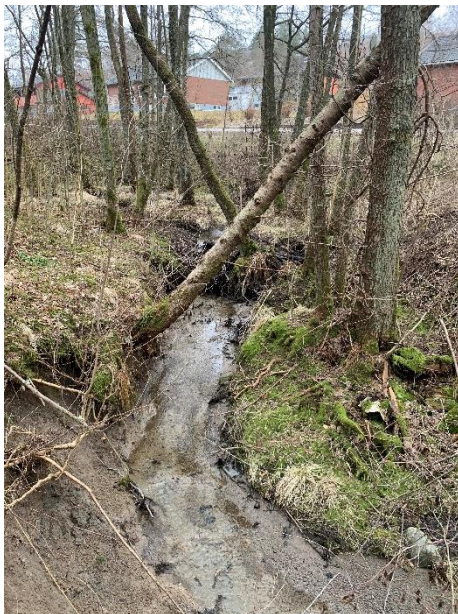
Det finns ett pågående erosionsförlopp i bäcken i den västra delen, se bild 2 nedan. I samband med byggandet av infartsvägen bör bäcken erosionskyddas inom och i anslutning till planområdet.

**Bild 2. Pågående erosionsförlopp längs bäckens sidor**
