Södra hamnen

Skärhamn, Tjörns kommun
Detaljplan

Projekterings-PM/Geoteknik

Datum 2017-06-26

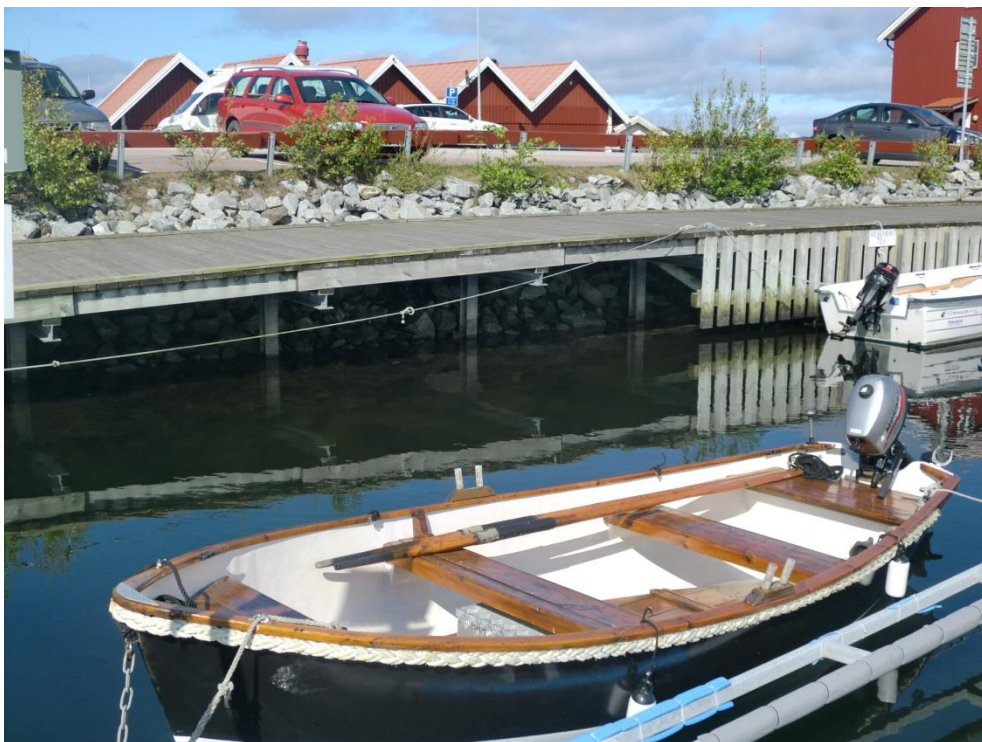
Bild 1, Bryggkonstruktion område G

Markytans nivå är belägen på +2.1 à 2.2 och bottenivån i havet utanför bryggan belägen på -2.5 till -2.8 i de yttre delarna och på ca -2.2 i de inre delarna mot fryshuset.

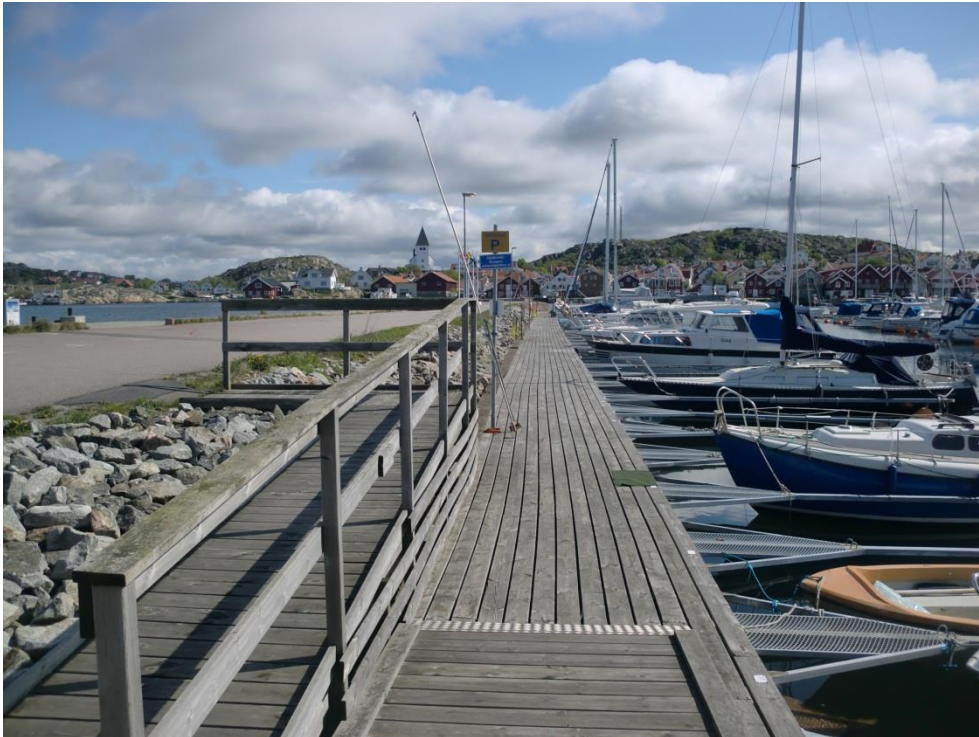
Bild 2, Sprängstenspir med träbrygga

Markytans nivå är belägen på ca +1.7 och bottennivån i havet utanför bryggan är belägen på -4.0 och på norra sidan ca -5 till -8.

Delvis finns tryckbankar utlagda och på södra sidan av piren uppfylls nivåerna i stort. På norra sidan saknas tryckbankarna till stora delar. Geometrin på piren avviker, med bland annat bredare pir, än vad som redovisats i tidigare beräkningar.

En beräkning av släntstabiliteten har utförts i en beräkningssektion H. Släntstabiliteten bedöms vara otillfredsställande för nyexploatering men uppfyller kraven för befintlig bebyggelse.

Tryckbankar erfordras på bägge sidor av befintlig pir. I bilaga 3 och bilaga 7 redovisas tryckbankarnas utseende. I anslutning till hotelldelen schaktas befintlig pir av till nivån + 0. Beräknade säkerhetsfaktorer framgår av nedanstående tabell.

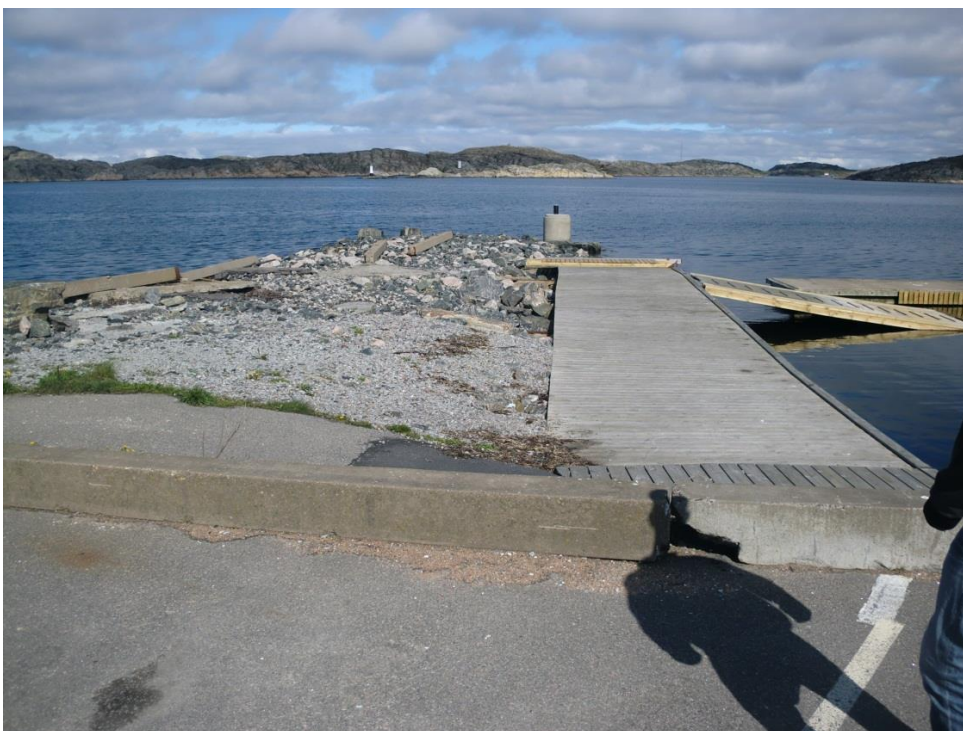
Bild 3, Sprängstenspir

Markytans nivå är belägen på ca +0.9 och bottennivån i havet är på östra sidan belägen på -5 till -8 och på västra sidan -2 till -6. Vid lodningen konstaterades stora block av sprängsten i ytan vilket ger stora höjdvariationer på botten.

Släntstabiliteten bedöms vara tillfredsställande för befintliga förhållanden. Ingen utfyllnad planeras och belastningen på piren utgår då betongdäcket byggs. Om geometri för piren förändras skall stabiliteten kontrolleras. En planbestämmelse bör införas som reglerar att en förändring av geometrin inte utförs utan att släntstabiliteten kontrolleras.

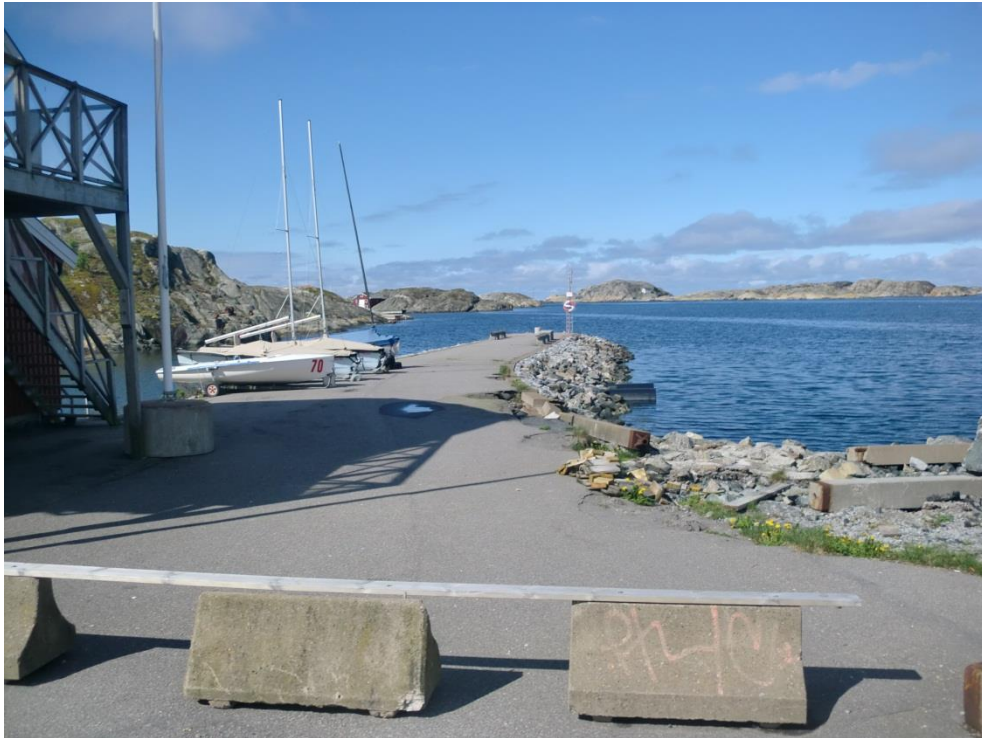
Bild 4, Sprängstenspir

Markytans nivå är belägen på ca +1.3 och bottennivån i havet är på södra sidan belägen på -2.5 till -5.5 och på norra sidan på -5 till -6.5. Vid lodningen konstaterades stora block av sprängsten i ytan vilket ger stora höjdvariationer på botten.

Släntstabiliteten bedöms vara otillfredsställande för befintliga förhållanden. Förstärkningsåtgärder bedöms erfordras och redovisas under avsnitt 7.4.

bankar läggs ut och för piren i område J föreslås att piren schaktas av till nivån +0.0. I bilaga 7 redovisas en planritning på de föreslagna åtgärderna. Föreslagna åtgärder bör regleras med planbestämmelser. Utformningen av betongdäck mm är ännu inte bestämd. Kajkonstruktionen utgörs lämpligast av en betongkonstruktion och en slänt. Lämpligen behålls då befintliga slänter och erforderliga ytor byggs ut med betongdäck.

Hela området schaktas av till nivån + 0. Beräknade säkerhetsfaktorer framgår av nedanstående tabell.

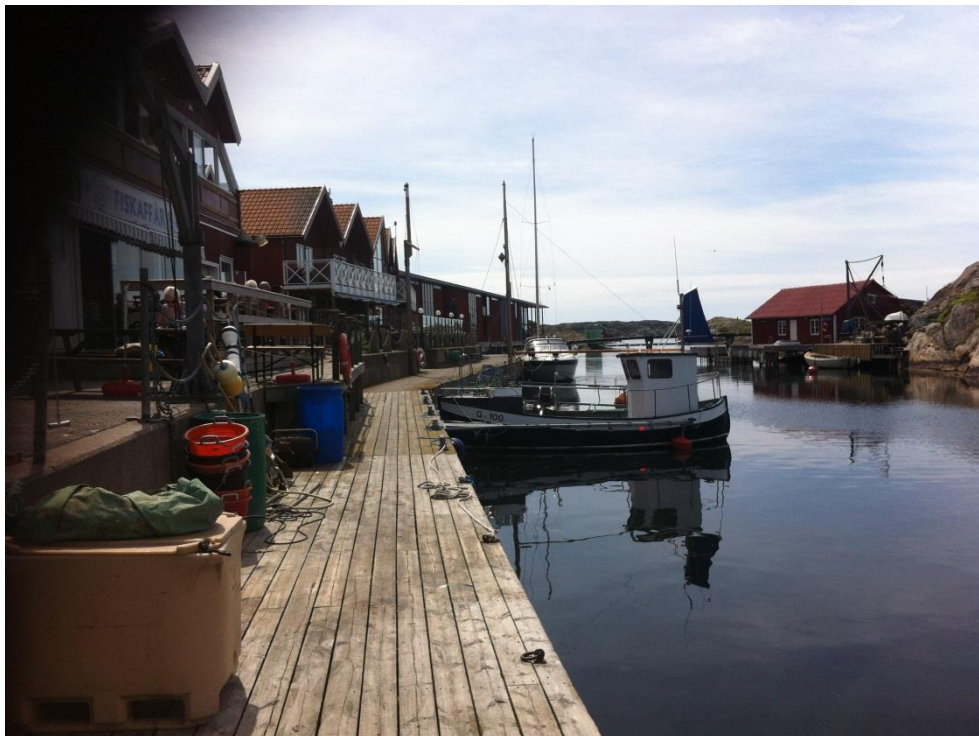
Bild 5.

Området utgörs av en kaj med trädäck, se bild 5. Kajkonstruktionen utgörs av en gjuten mur vilken bedöms vara nedförd till berg eller packad fyllning på berg. Berg i dagen finns inom området.

Markytans nivå är belägen på ca +2.0 och bottennivån i havet varierar mellan -2.5 till -4.0. Vid lodningen konstaterades stora block av sprängsten i ytan vilket ger stora höjdvariationer i ytan.

Området utgörs av fyllningar av sprängsten. Äldre undersökningar visar på 2-3 m lösa sediment på berg eller friktionsjord. De lösa sedimenten bedöms vara undanpressade eller bortgrävda, vilket gör att hela området utgörs av fyllning på berg eller friktionsjord. Fyllningens tjocklek är upp mot som mest ca 8 m. Släntstabiliteten bedöms vara tillfredsställande.

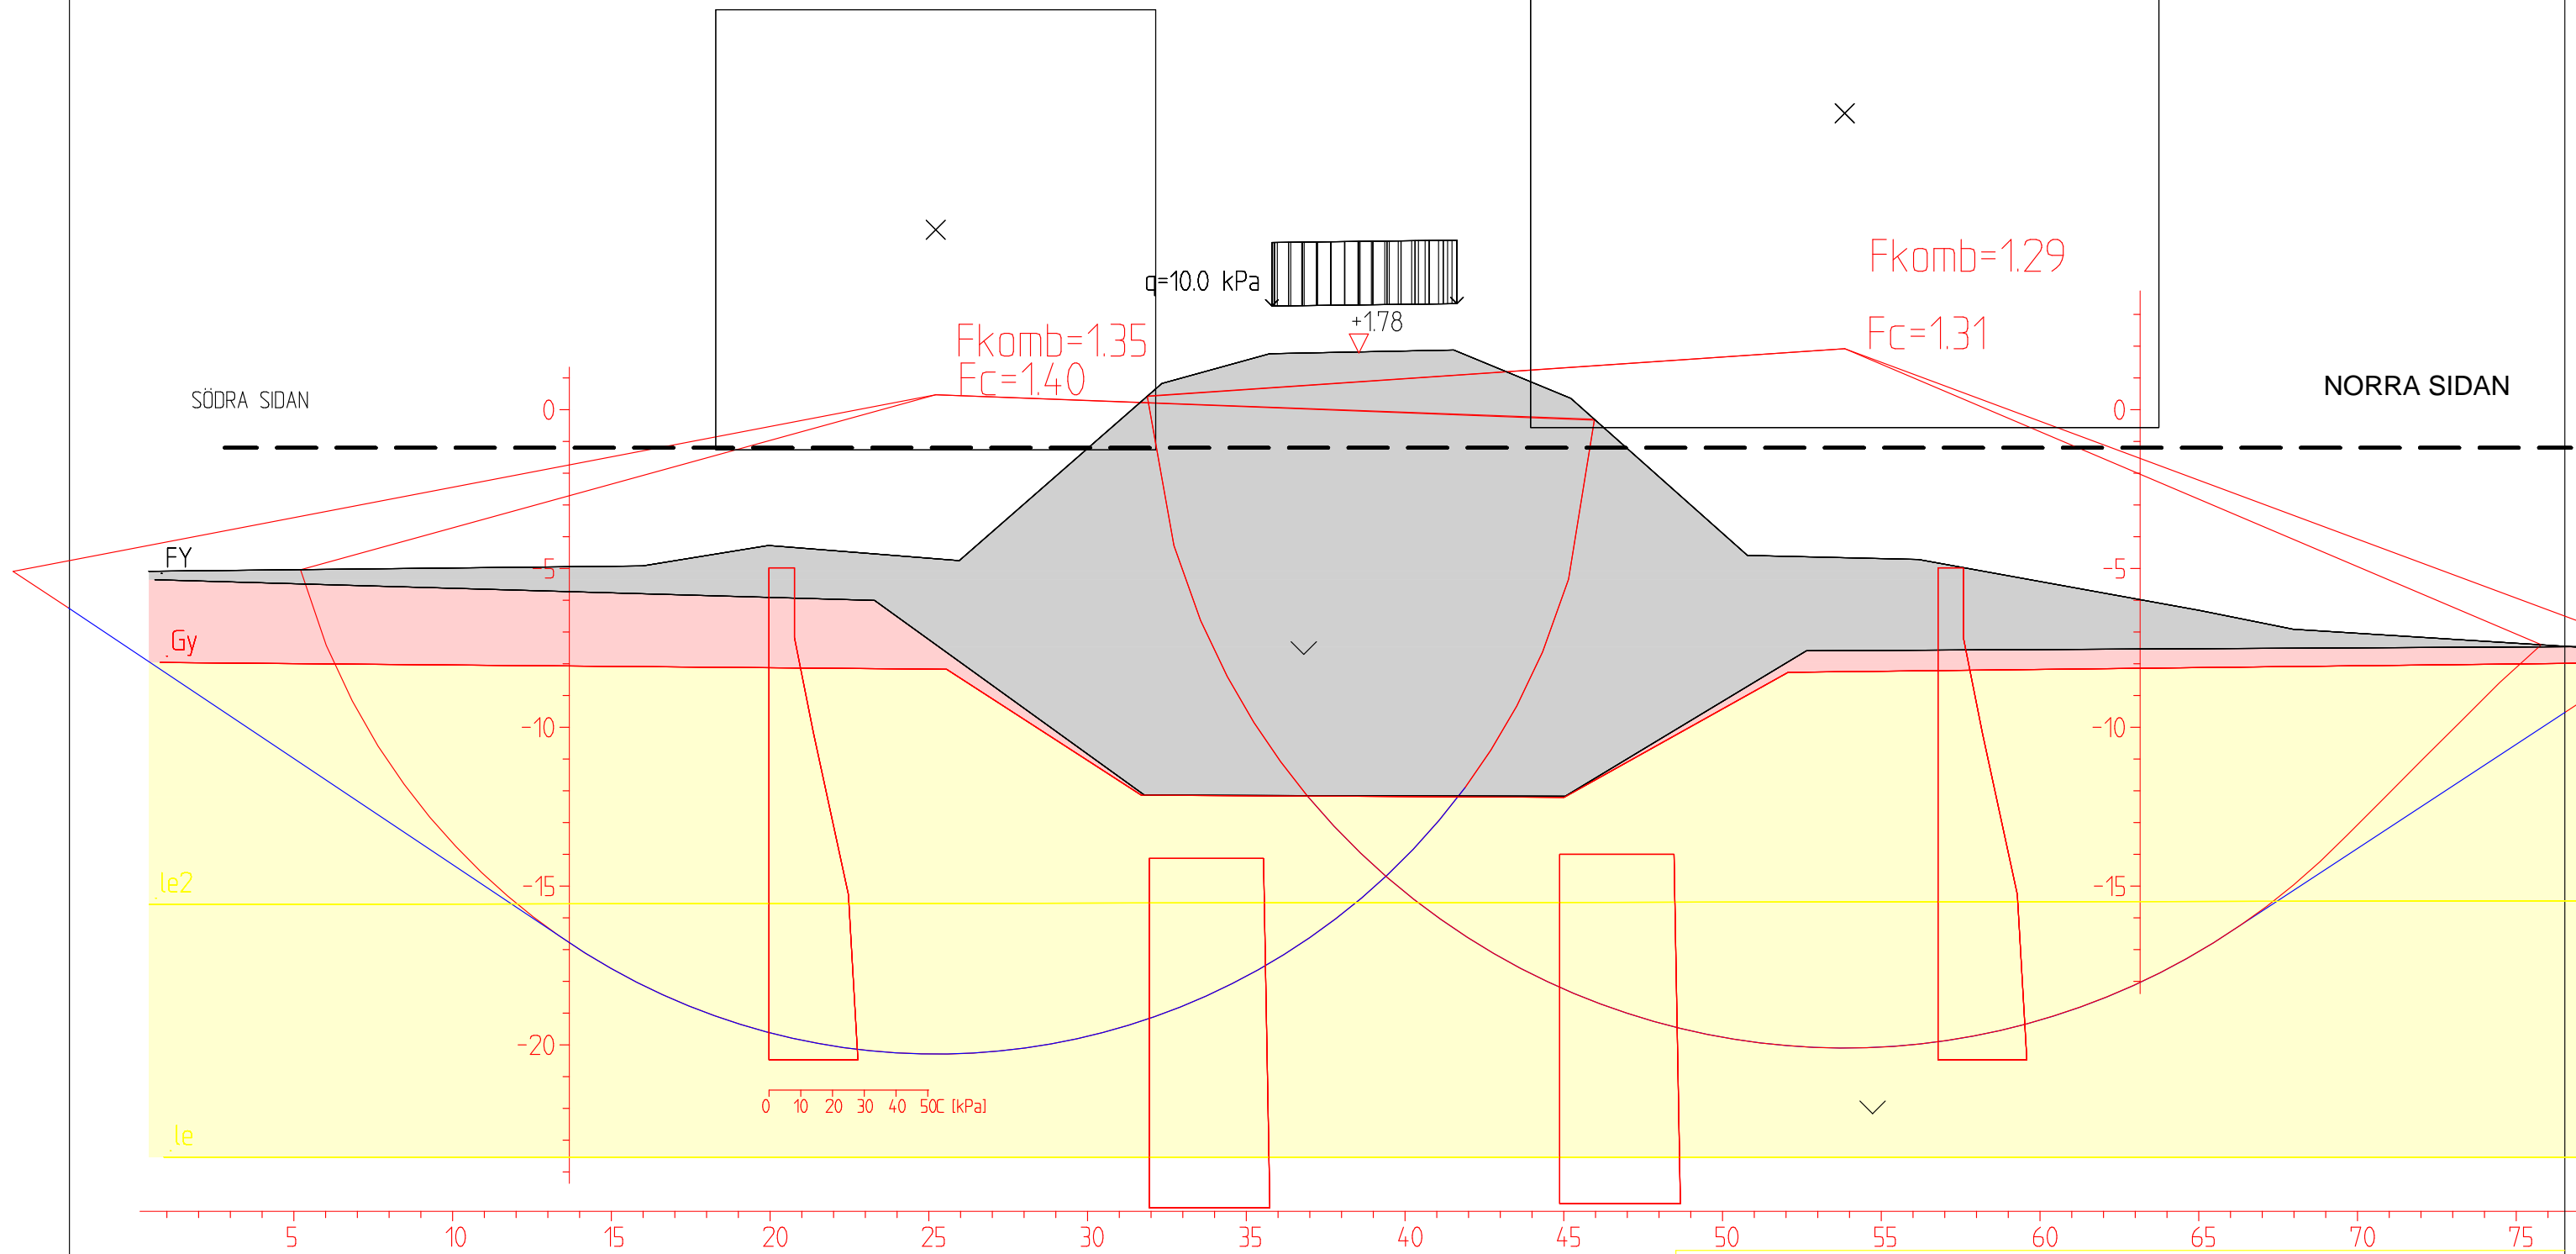
Sektion	F_c	F_{komb}
H, söder	1,40	1,35
H, norr	1,31	1,29

Fkomb=1.35
Fc=1.40

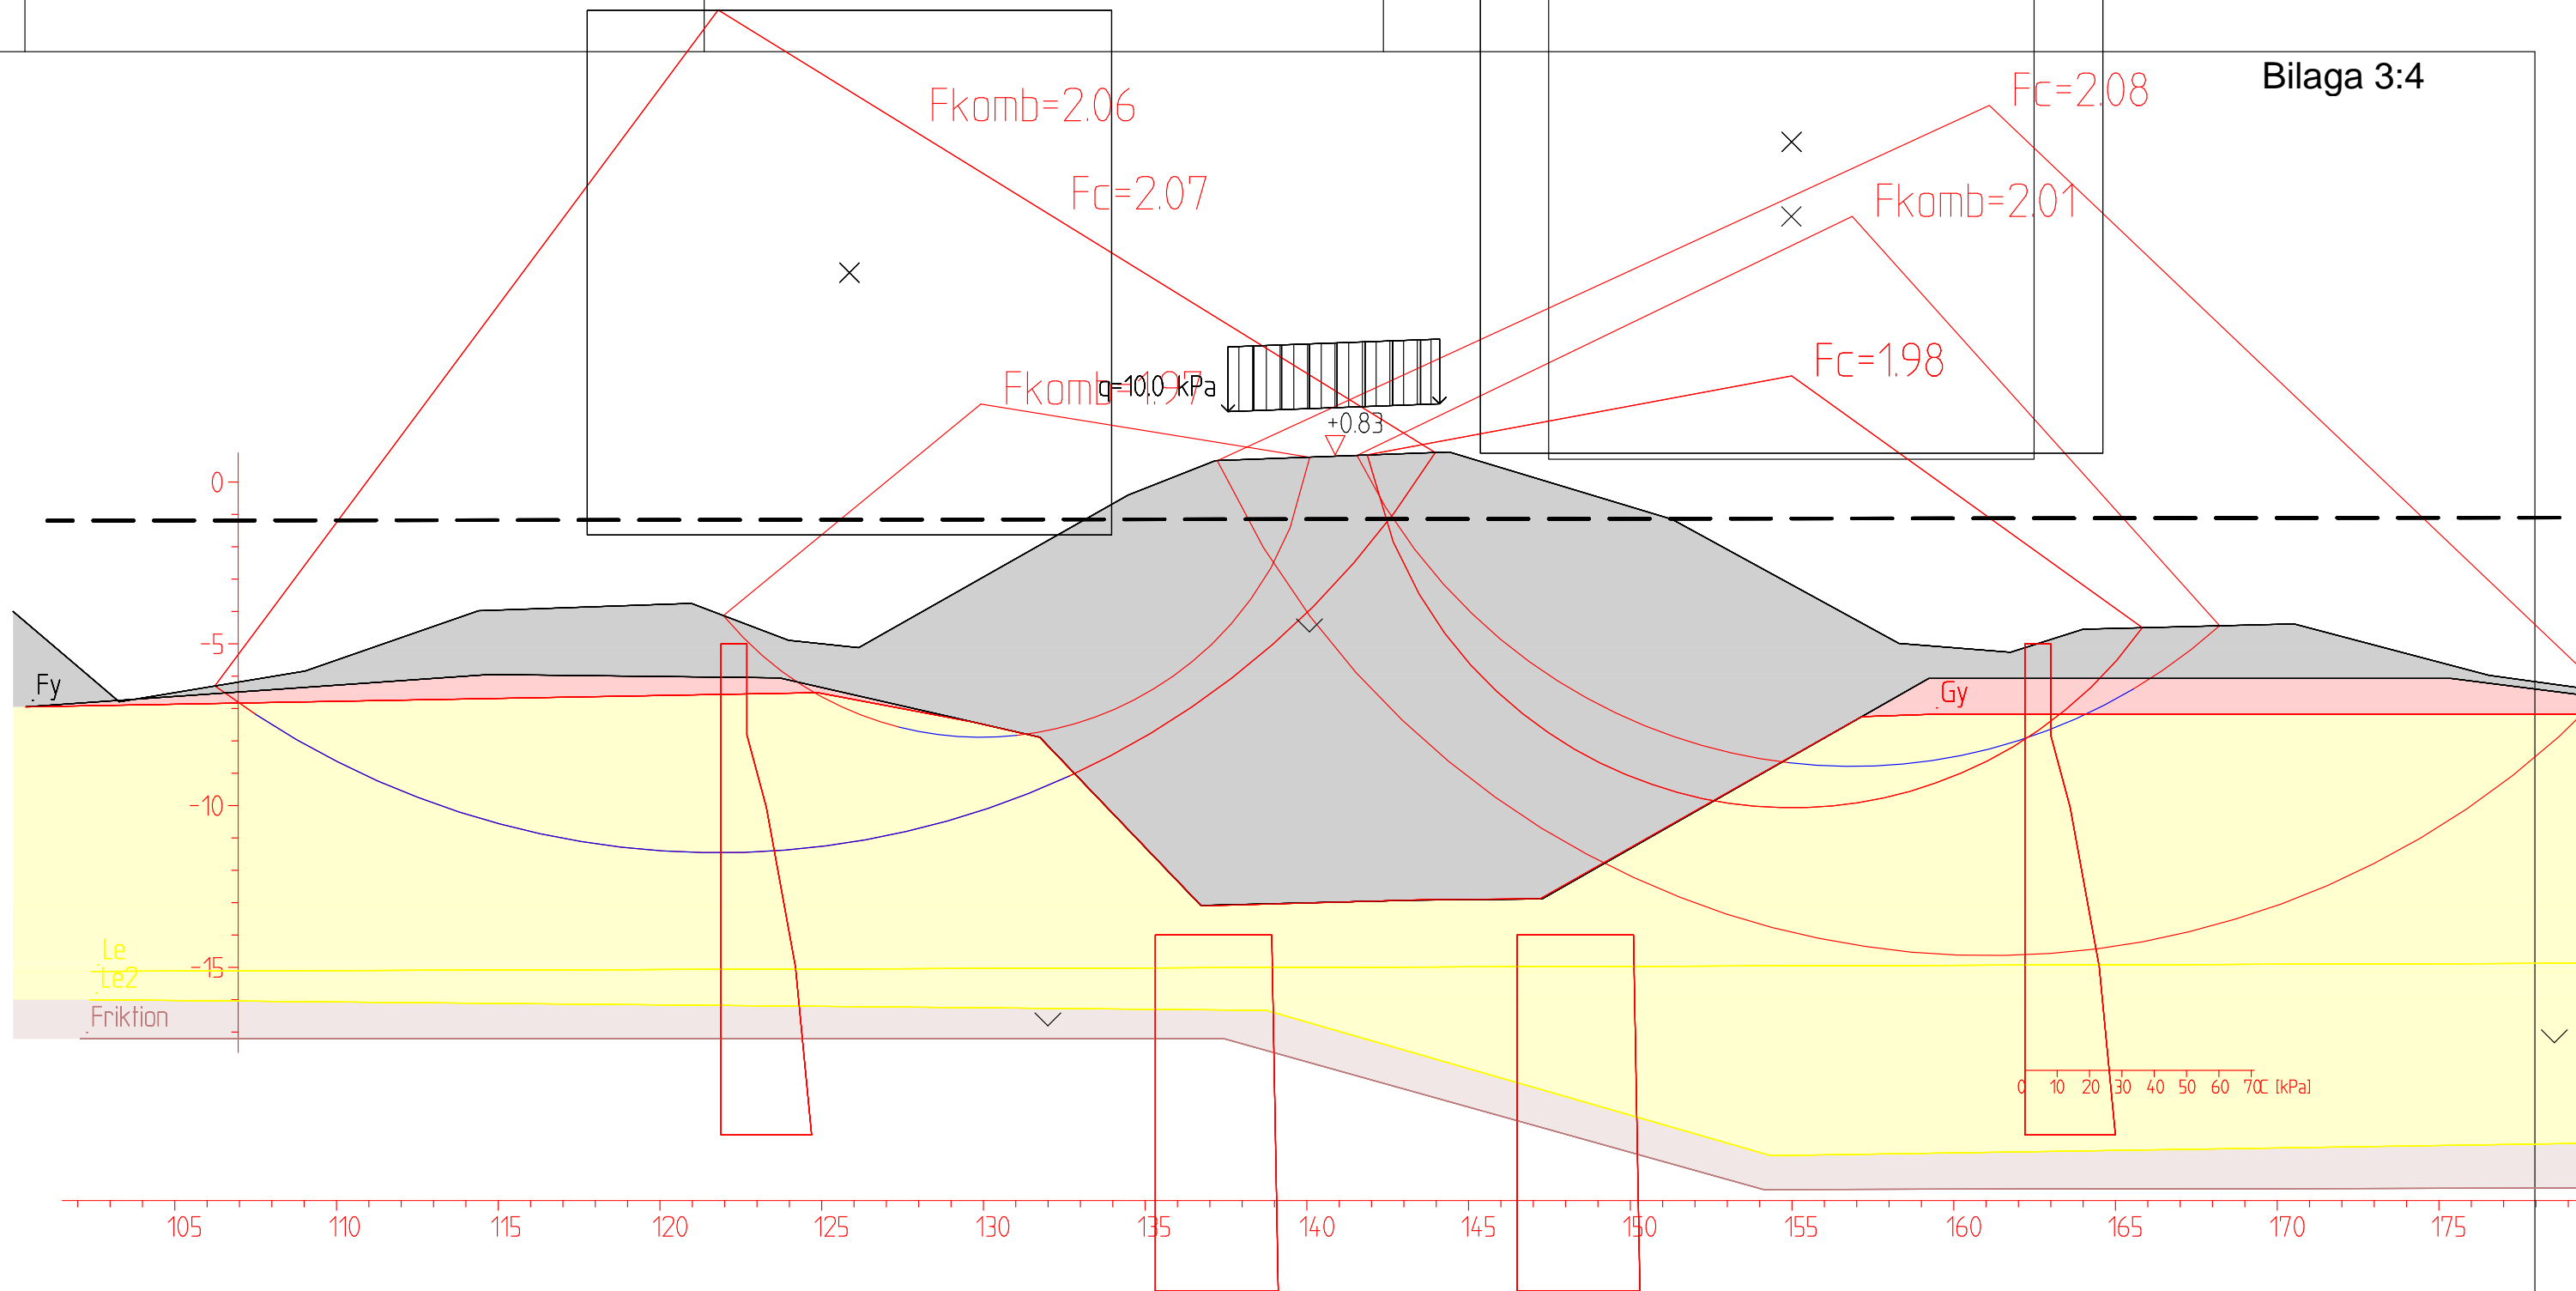
Tjörns kommun
 Skärhamn, Södra hamnen
 Sektion I, Bef förhållanden
 Totalsäkerhetsanalys

Sektion	F_c	F_{komb}
I, östra sidan	2,07	1,97
I, västra sidan	1,98	2,01

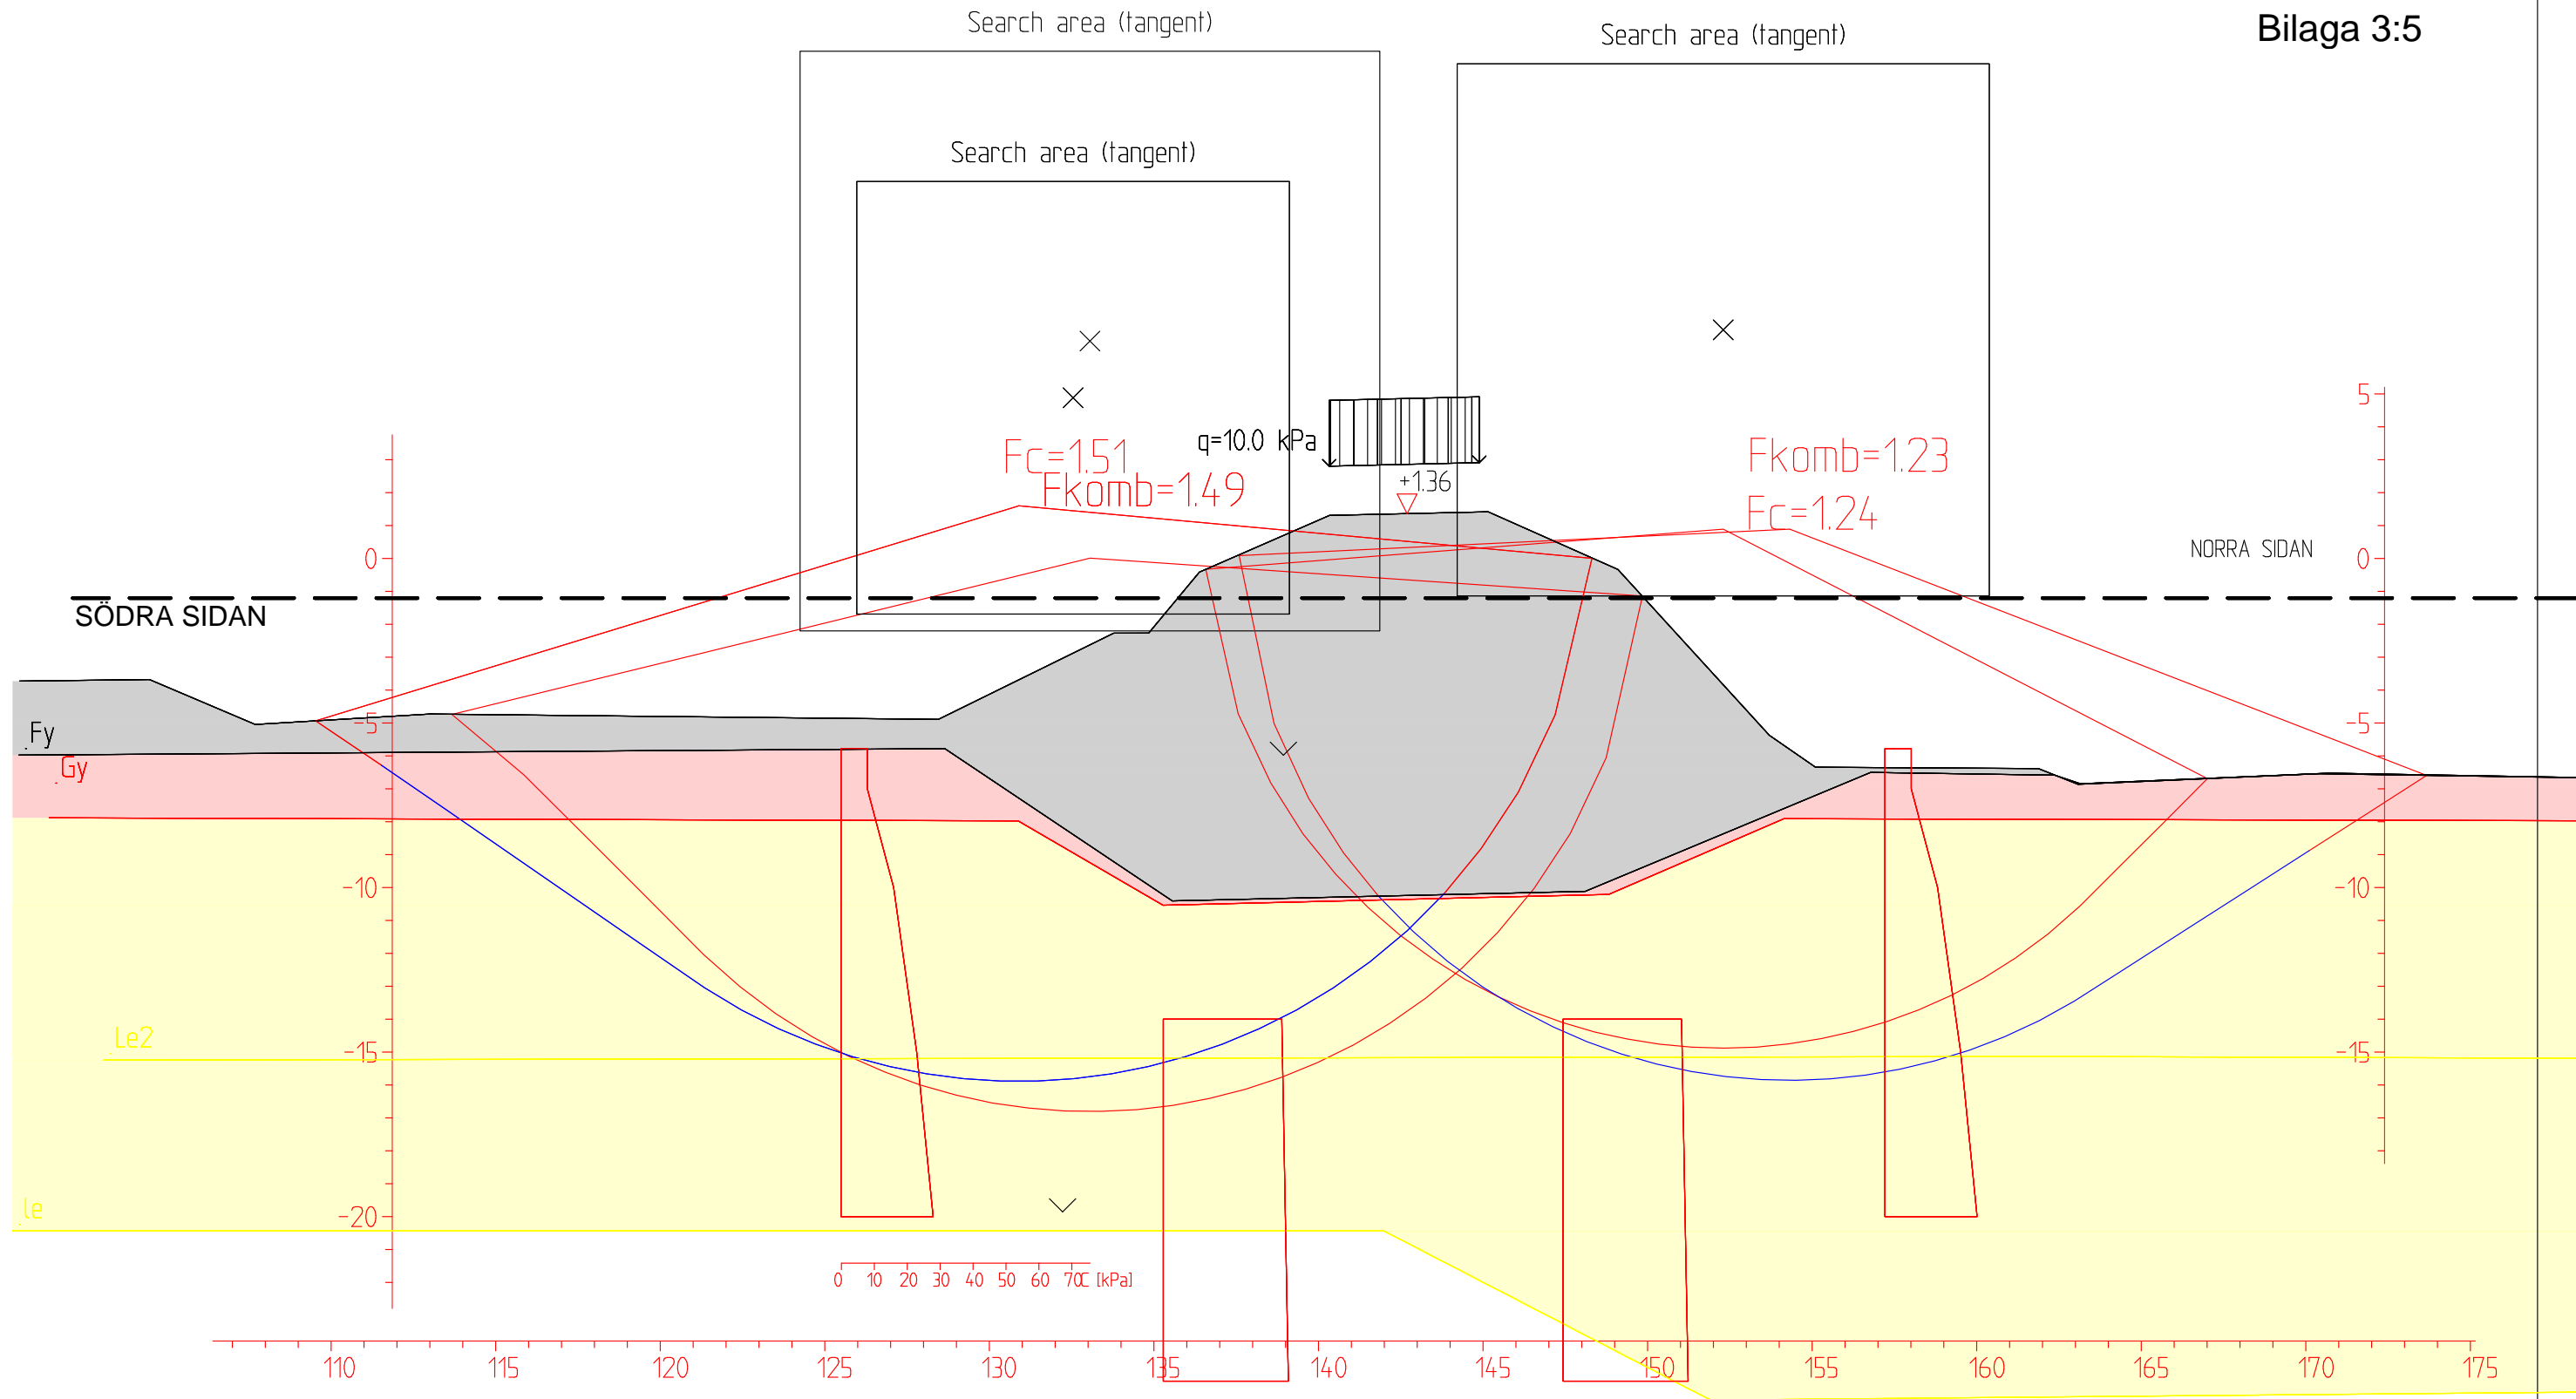
Tjörns kommun
 Skärhamn, Södra hamnen
 Sektion J, Bef förhållanden
 Totalsäkerhetsanalys

Sektion	F_c	F_{komb}
J, norra sidan	1,24	1,23
J, västra sidan	1,51	1,49

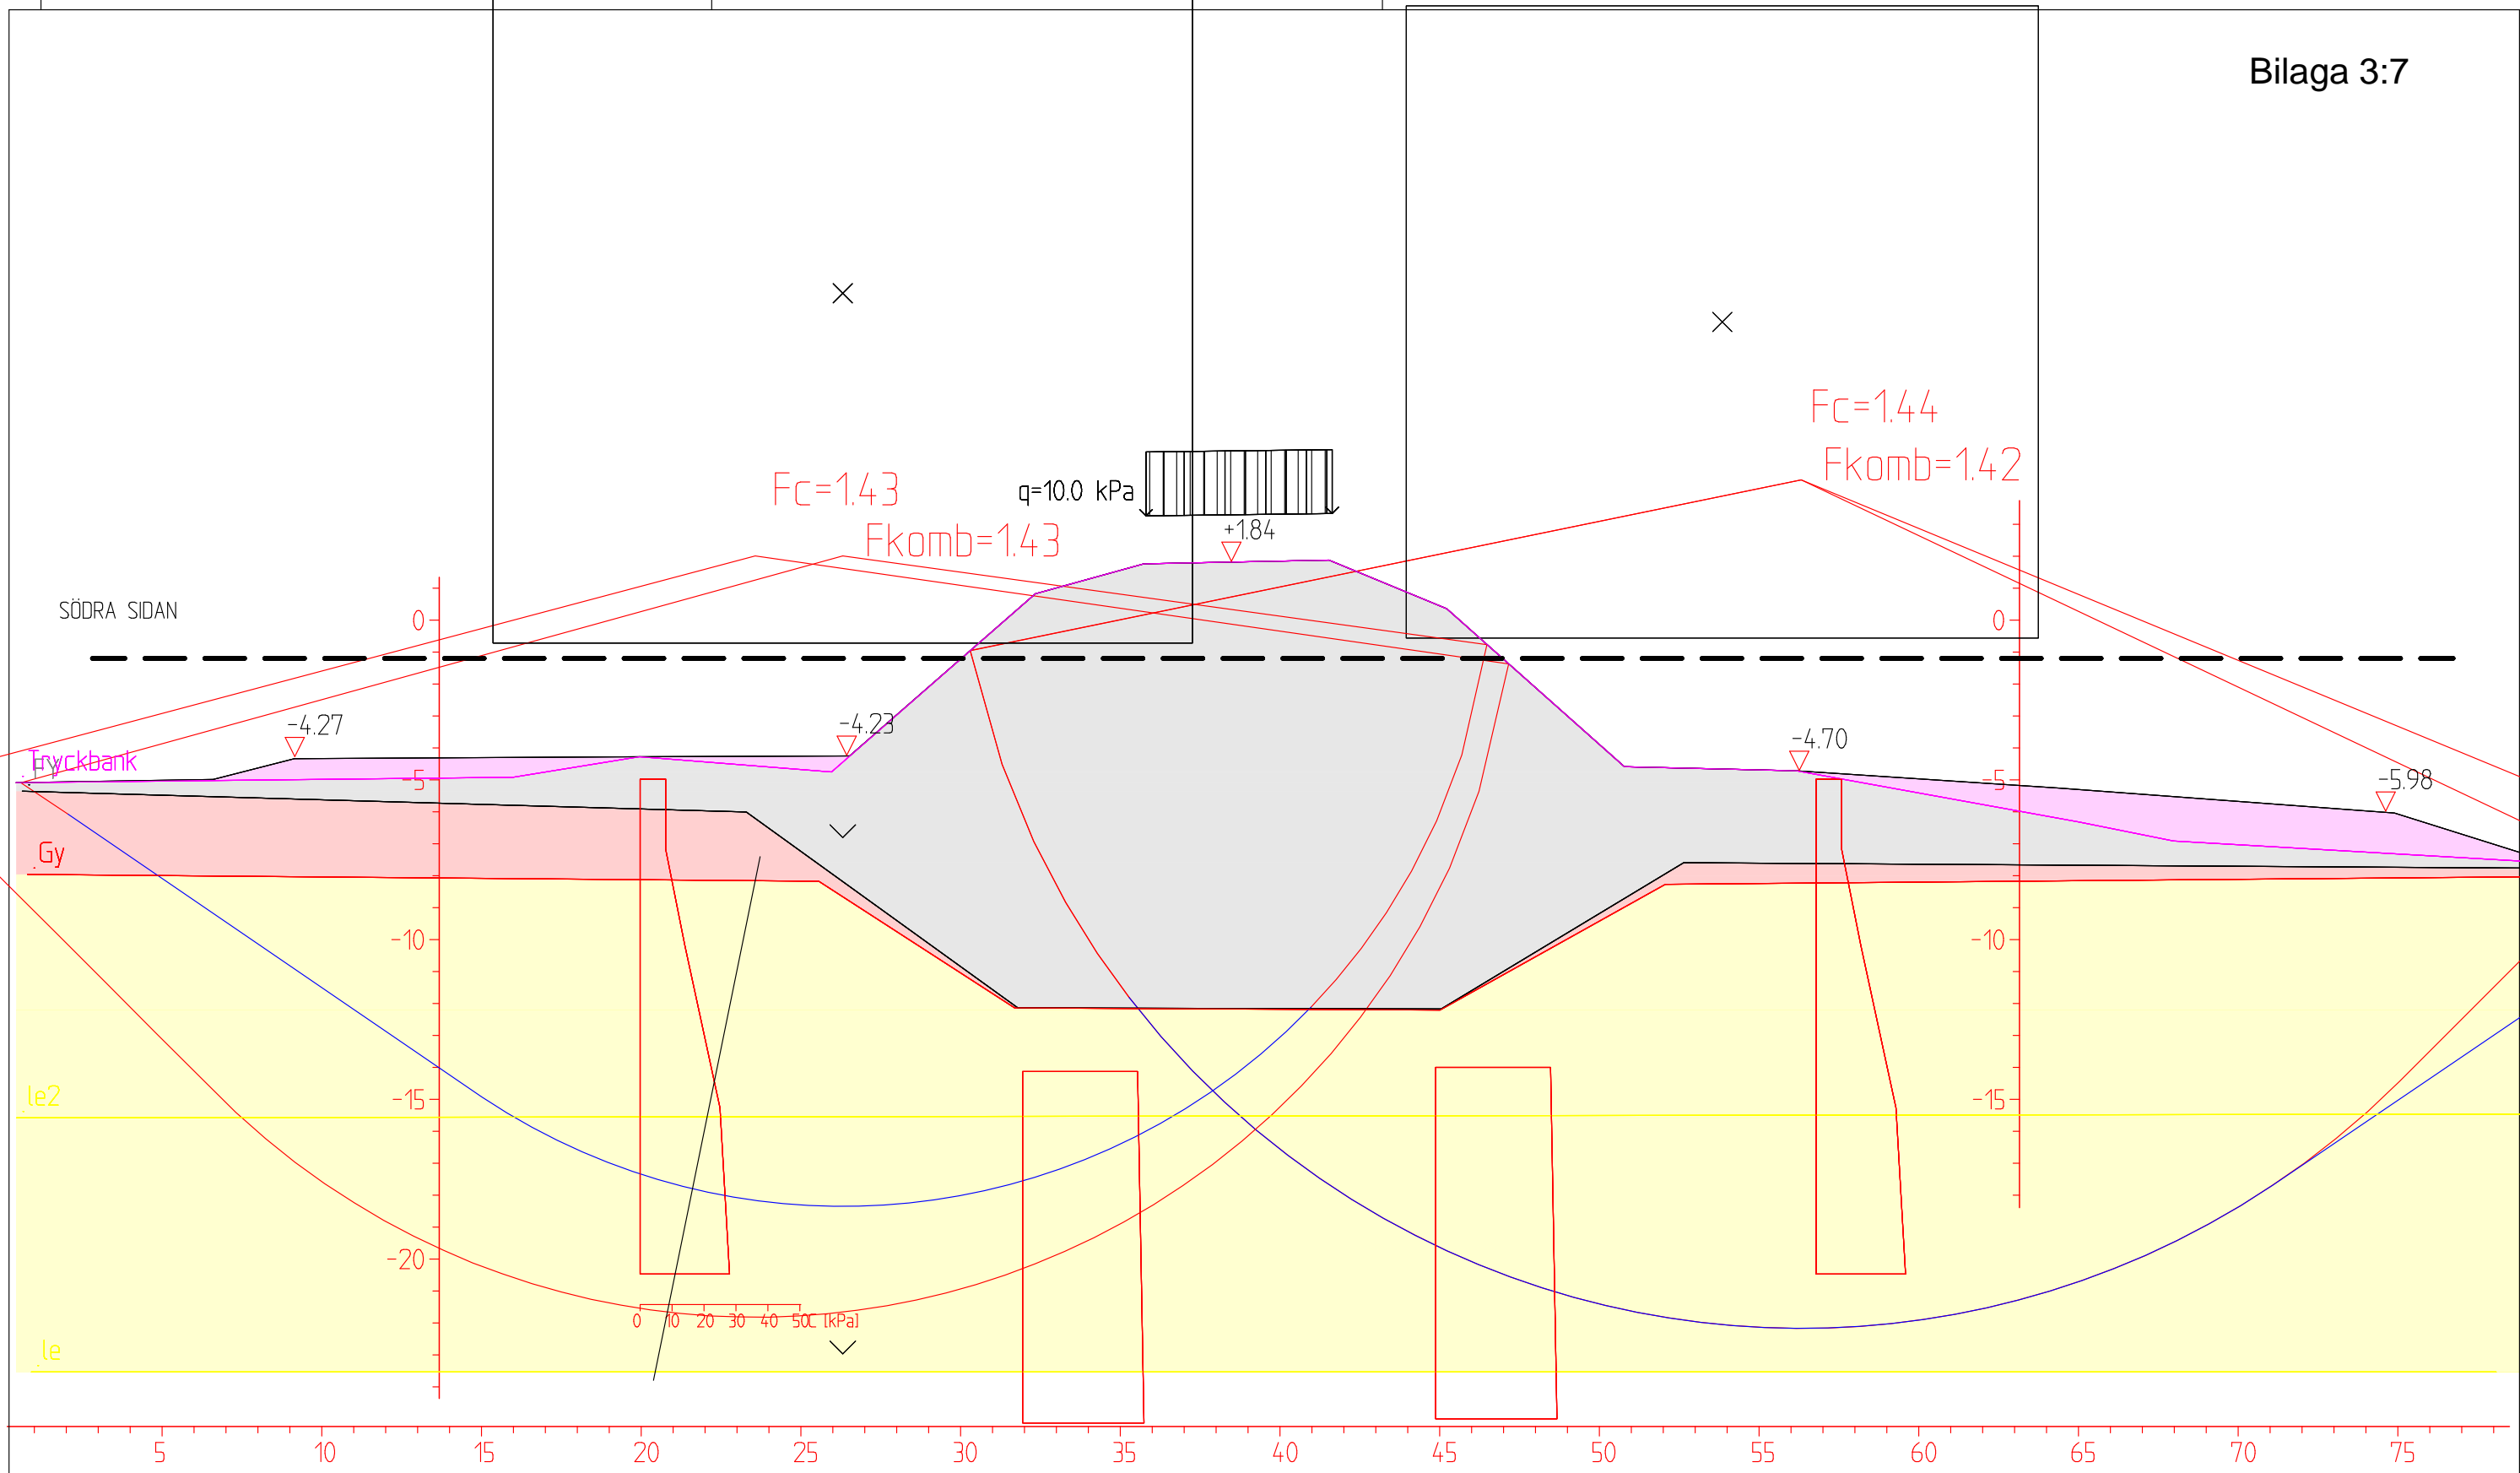
Tjörns kommun
 Skärhamn, Södra hamnen
 Sektin H, Tryckbank
 Totalsäkerhetsanalys
 omrh_1_tr.dwg
 2017-06-19
 Henrik Lundström

Sektion	F_c	F_{komb}
H, med tryckbank södra sidan	1,43	1,43
H, med tryckbank norra sidan	1,44	1,42
