# Rapport REAB-183-A

Malaga Skärhamn, varvsbuller  
Loggning av ljudnivåer  
090126, 090210  
Revision 1

## **Malaga Skärhamn, varvsbuller** **Loggning av ljudnivåer 090126, 090210**

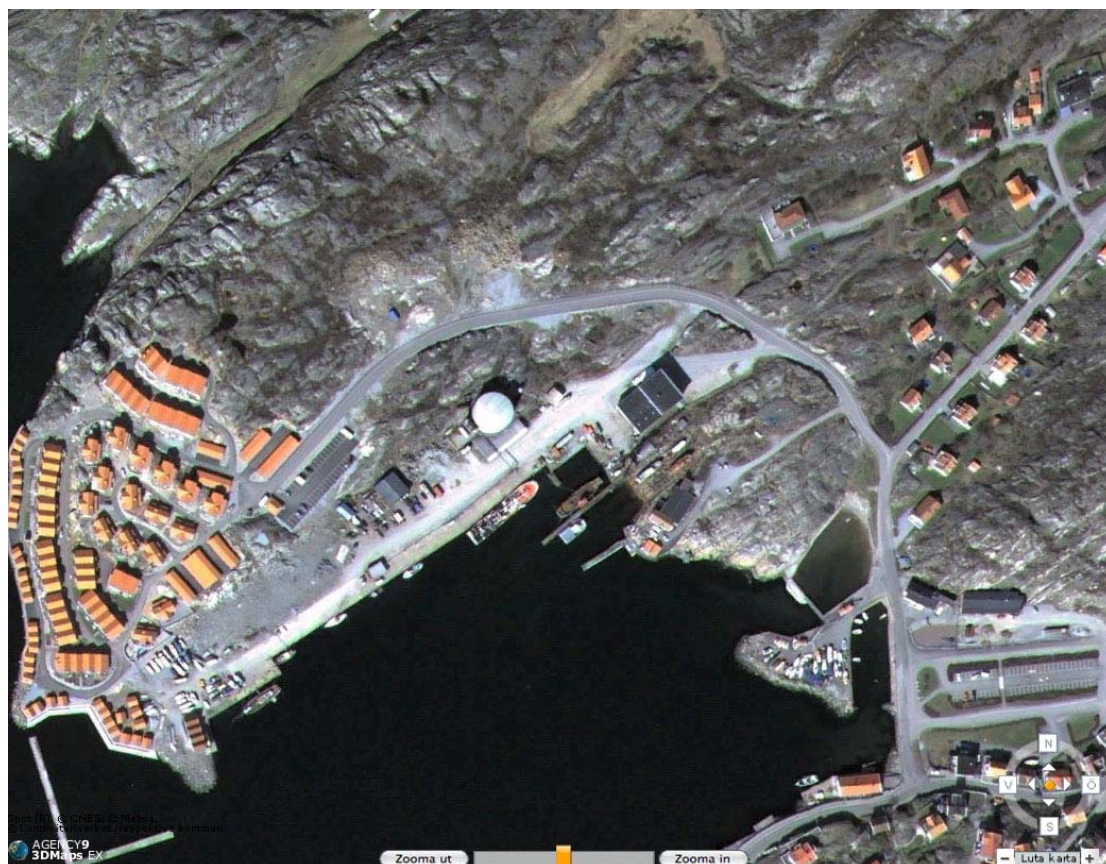
Mikrofonpositionerna A, B resp. E under registrering av ljudnivåer  
Positionerna är markerade på flygfotot.

Mp B är lokaliserad till vägen ca: 10 m från den bulleravskärmande  
byggnaden och i mitten av dennas lågdel .

Mp E är lokaliserad till det närmsta av varvsägarens båda planerade hus

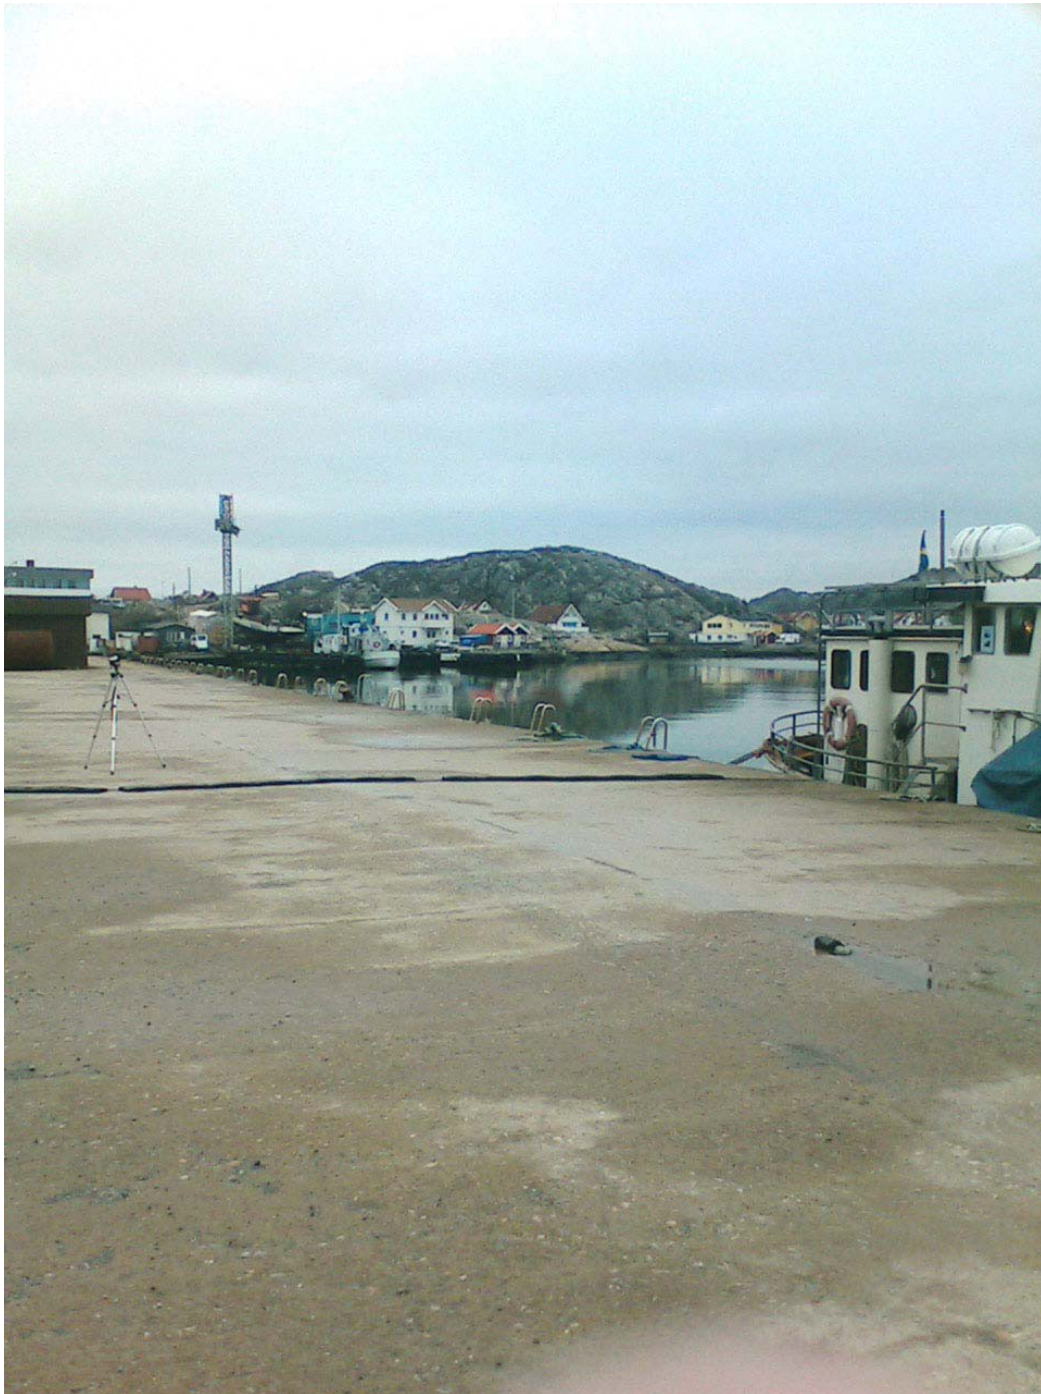
Foto taget från Mp D med varvet i bakgrunden

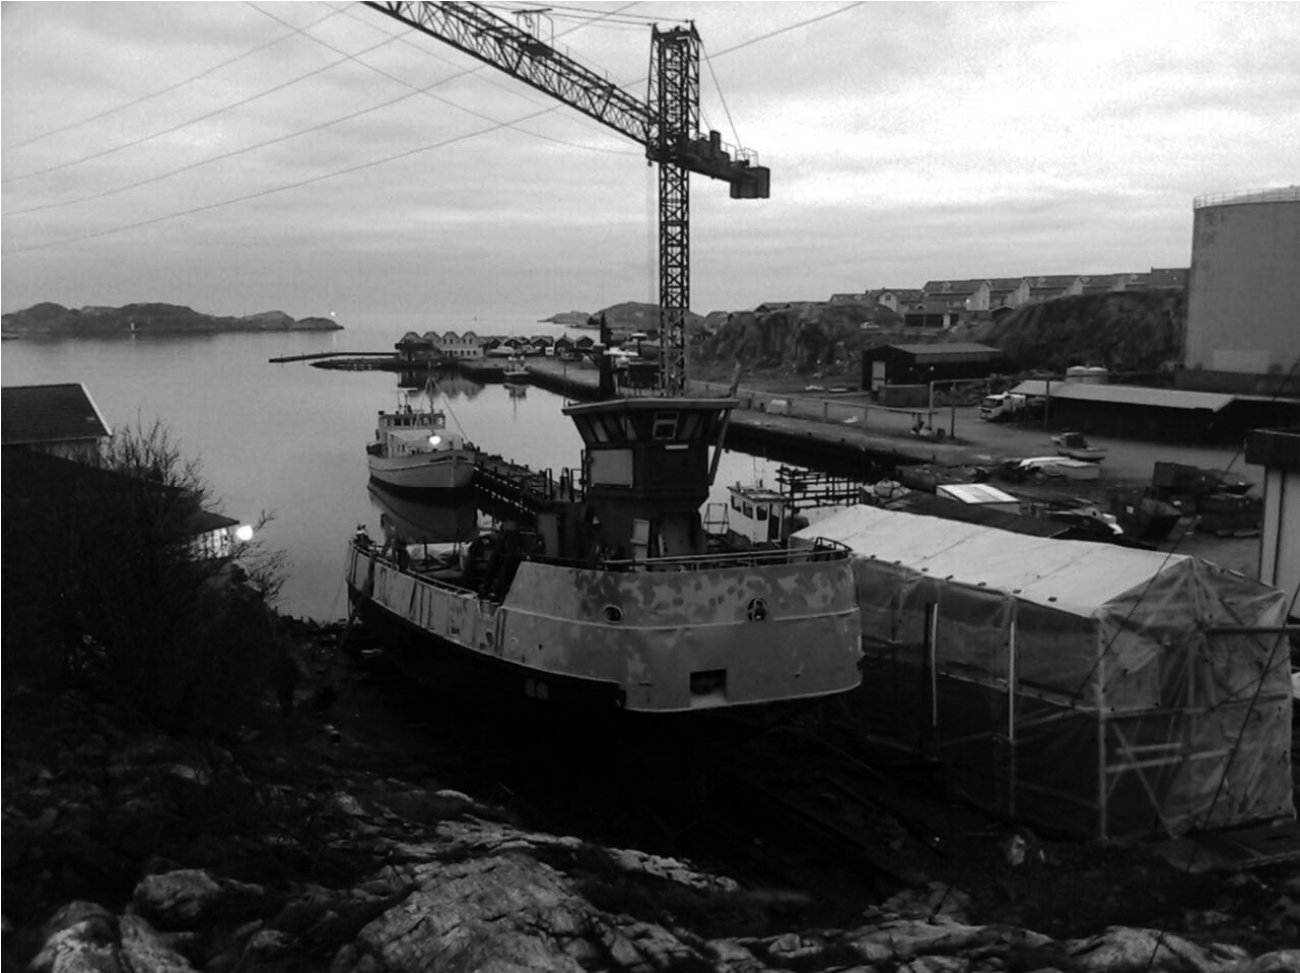
Foto taget från varvet med reparanten i förgrunden

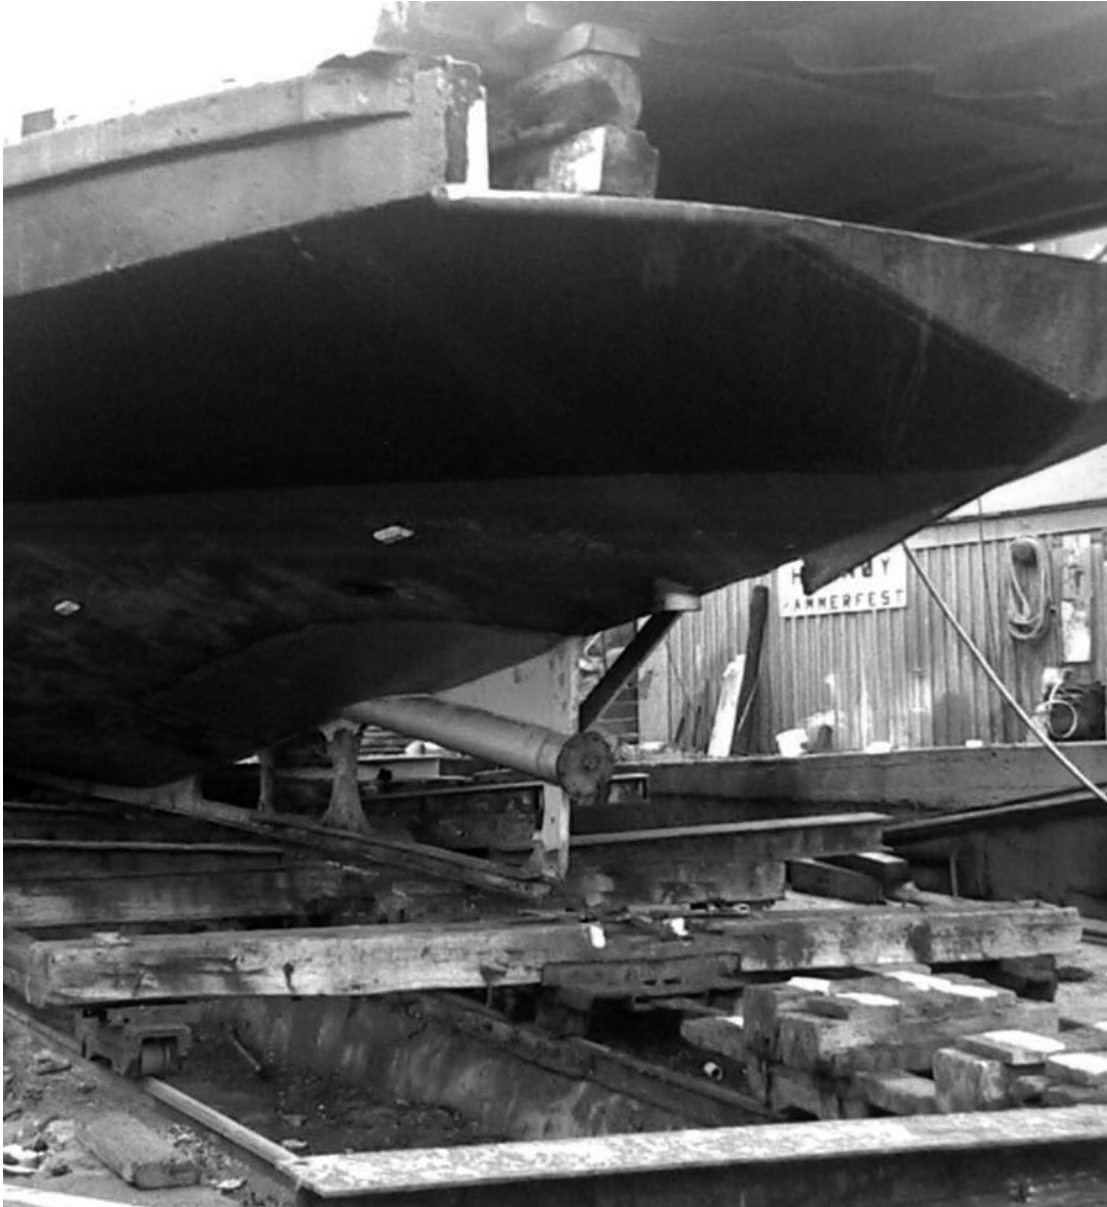
Reparentens akterparti (propelleraxelbyte)  
Ett typexempel där svetsfogen rensas med tryckluftdriven mejsel (knarr)  
Under mätningarna bearbetades emellertid däck, pällare och brädgång

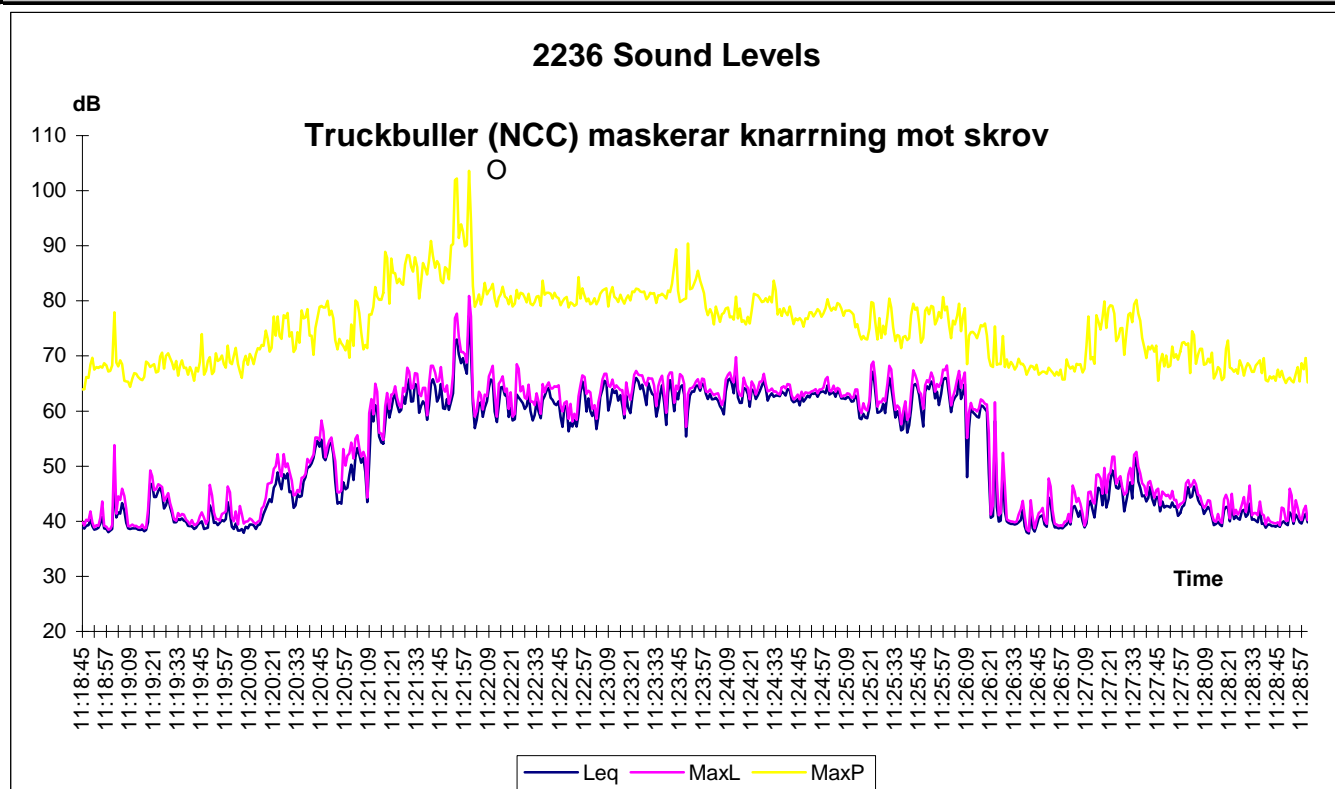
I detta diagram visas inverkan av en annan bullerkälla än knarrning mot fartygsskrovet. Knarrning mot pällare "störs" av trucktrafik från NCC. Den högsta bullertoppen orsakas av trucken som då gör sig av med byggmaterial i en plåtcontainer. Buller från knarrningen maskeras sålunda av det bakgrundsbuller trucktrafiken på avstånd medför.

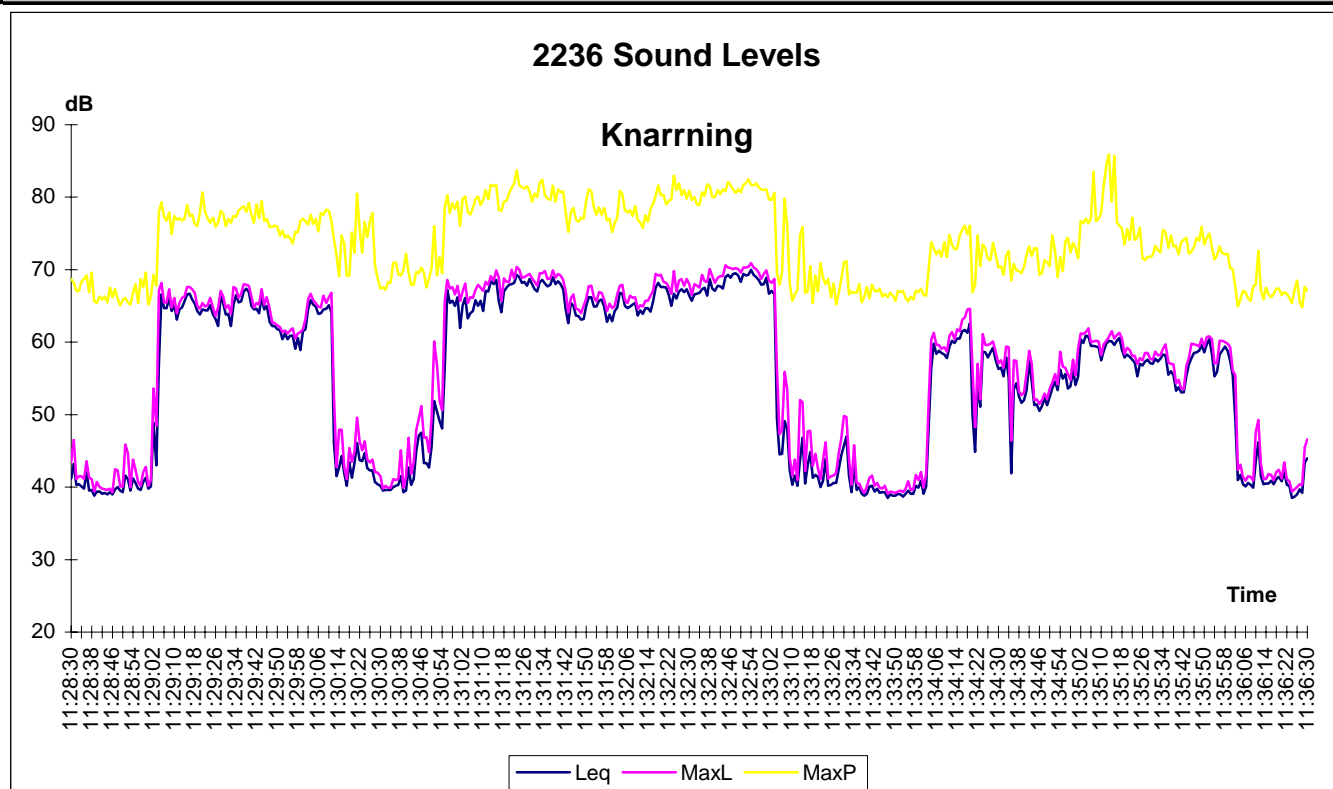
Diagrammet visar tydligt hur ljudnivån i mätpunkten varierar beroende på var på skrovet man knackar med den tryckluftdrivna mejseln (knarren). Tre olika angreppspunkter bearbetas med synliga pauser mellan de tre sekvenserna. Från vänster: pällare, brädgång (6 mm plåt) resp. däck (20 mm plåt). I denna mätpunkt ger knarrning mot däck den lägsta nivån och mot brädgången den högsta. Skillnaden överstiger väl 10 dBA

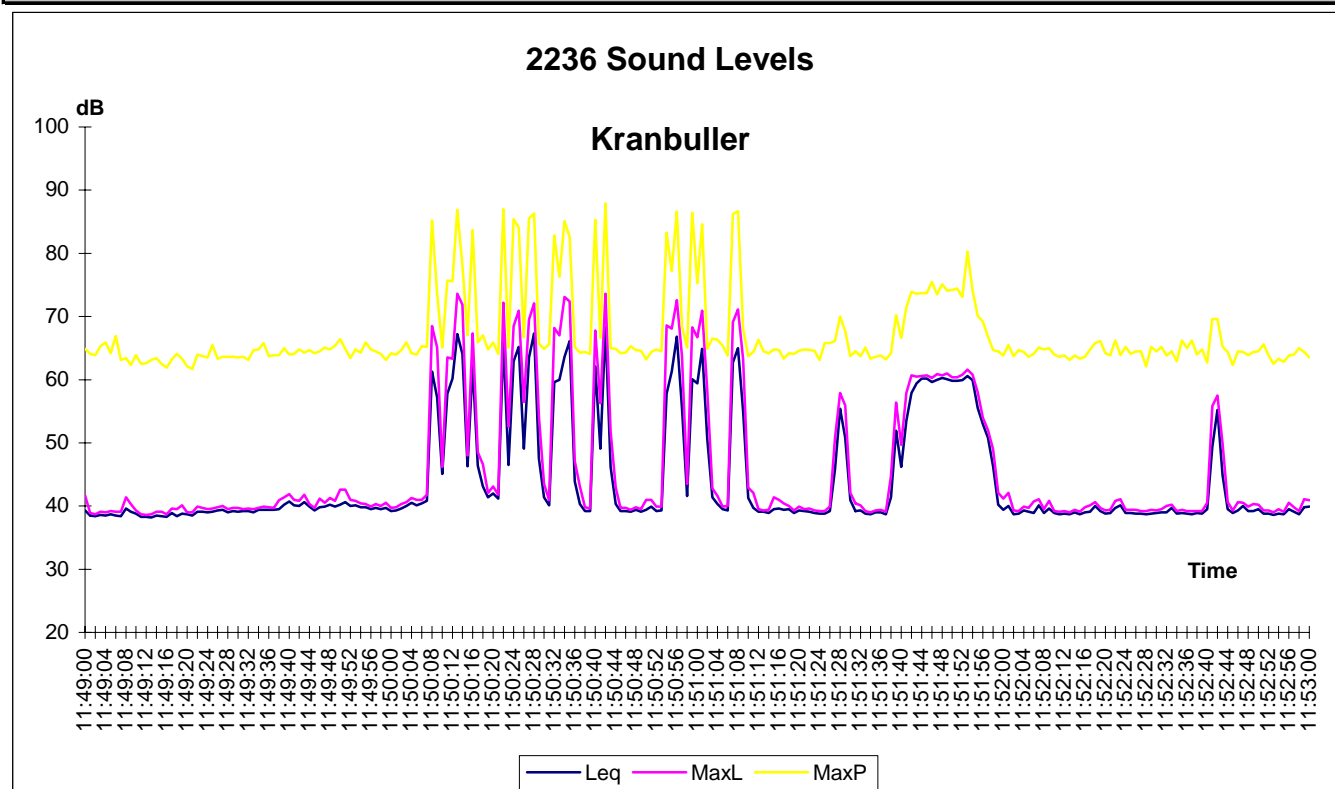
Diagrammet visar hur ljudnivån från kranen väl överstiger bakgrundsnivån i mätpunkten. Varaktigheten för olika moment är generellt kort.

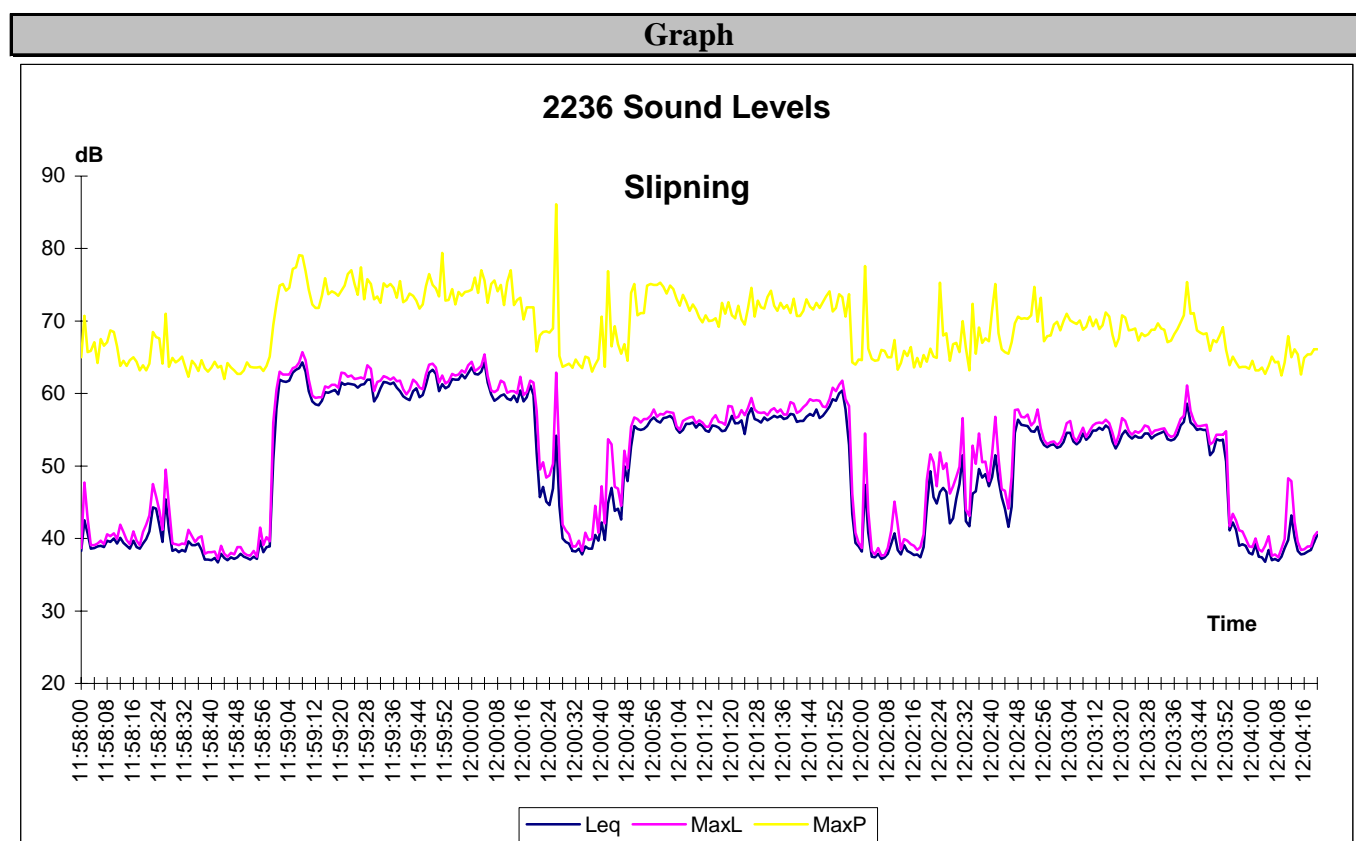
Comments
<p>Diagrammet visar hur ljudnivån i mätpunkten varierar beroende på var på skrovet man slipar. Tre olika angreppspunkter bearbetas med tydliga pauser mellan de tre slippsekvenserna. Från vänster: pållare, brädgång (6 mm plåt), resp. däck (20 mm plåt). Skillnaden mellan högsta och lägsta sekvens är ca: 10 dBA och i detta fall ger slipning mot pållare högst nivå.</p>

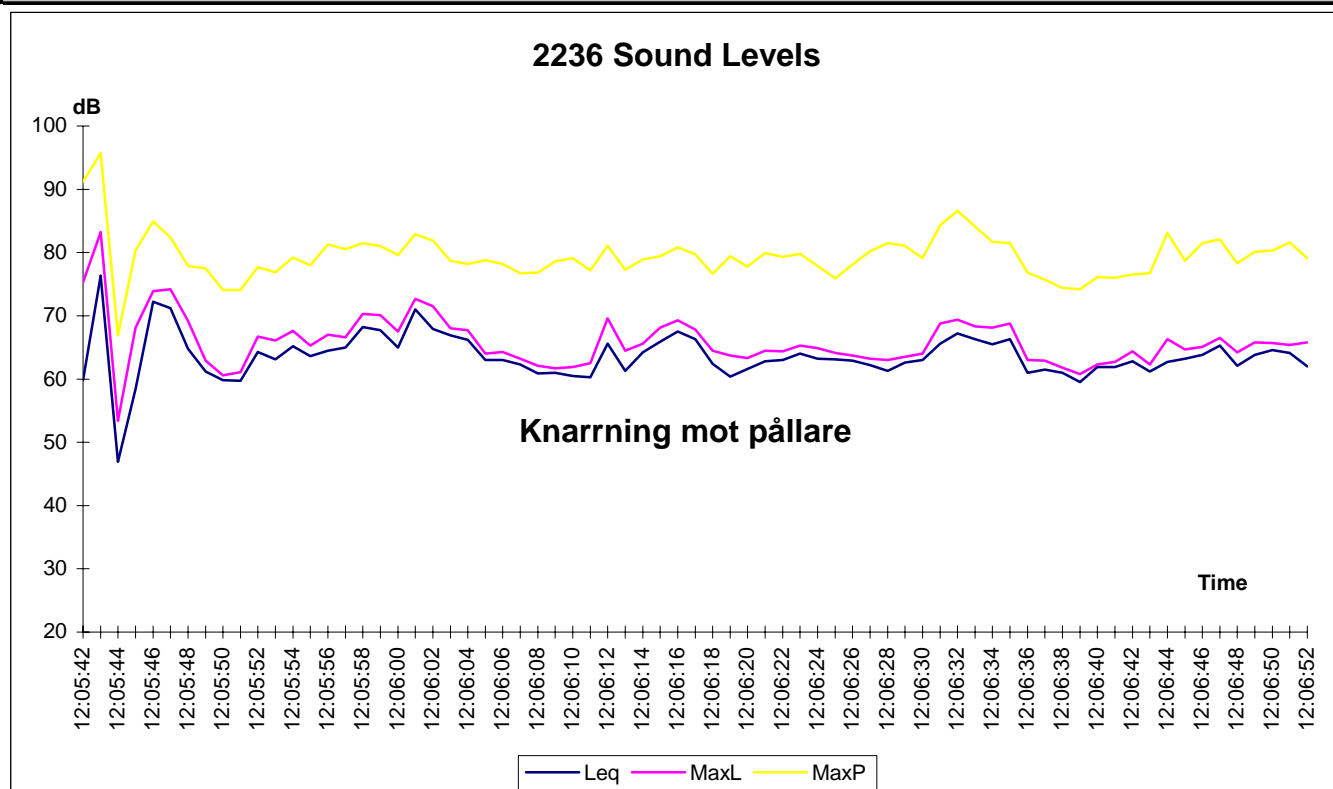
Comments
Knarrning mot <b>pällare</b> i reparent på slip, direktsikt. Knarrningsförloppet gav ekvivalentnivån 65,4 dBA Knarrning utförs under hela det redovisade förloppet SE även datablad REAB-183-19

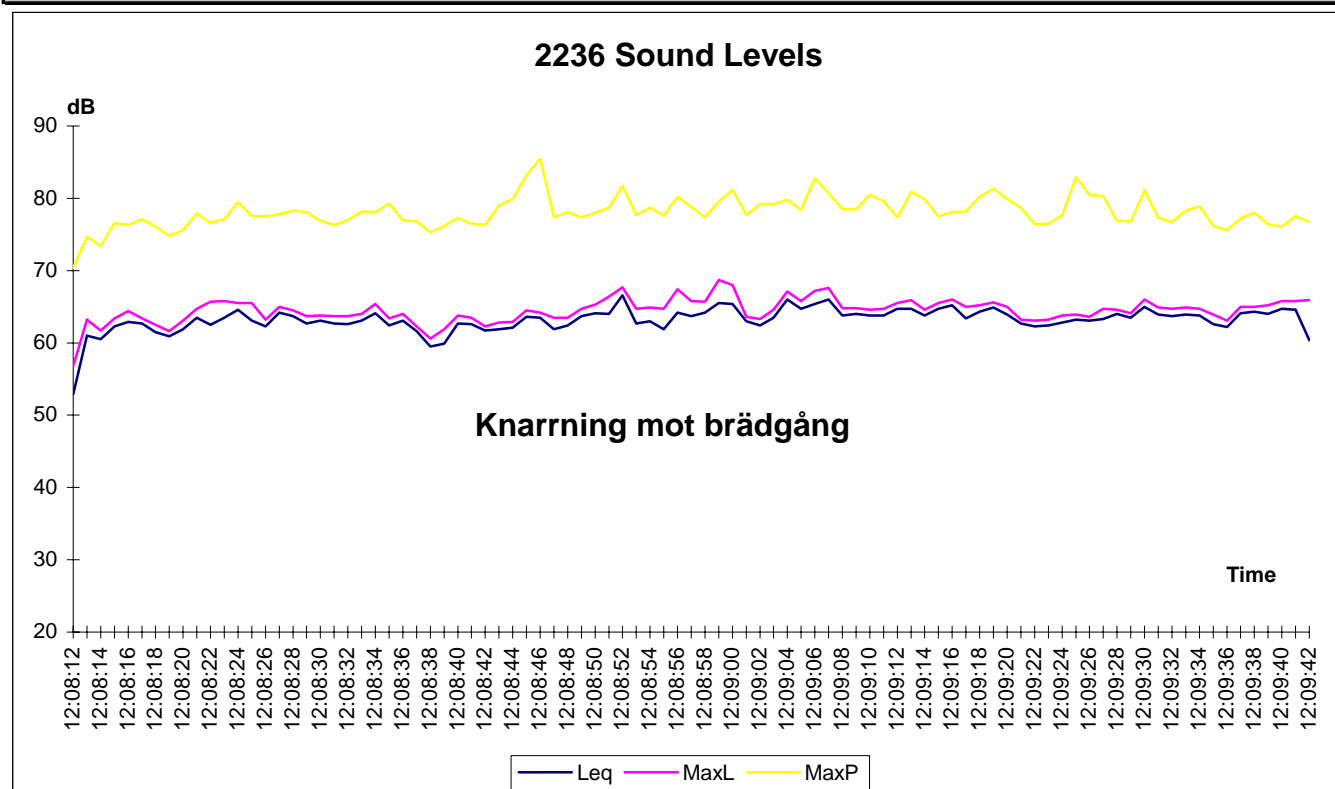
Knarrning mot **brädgång** (av 6 mm plåt) i reparent på slip, direktsikt.  
Knarrningsförloppet gav ekvivalentnivån 63,5 dBA  
Knarrning utförs under hela det redovisade förloppet  
SE även datablad REAB-183-19

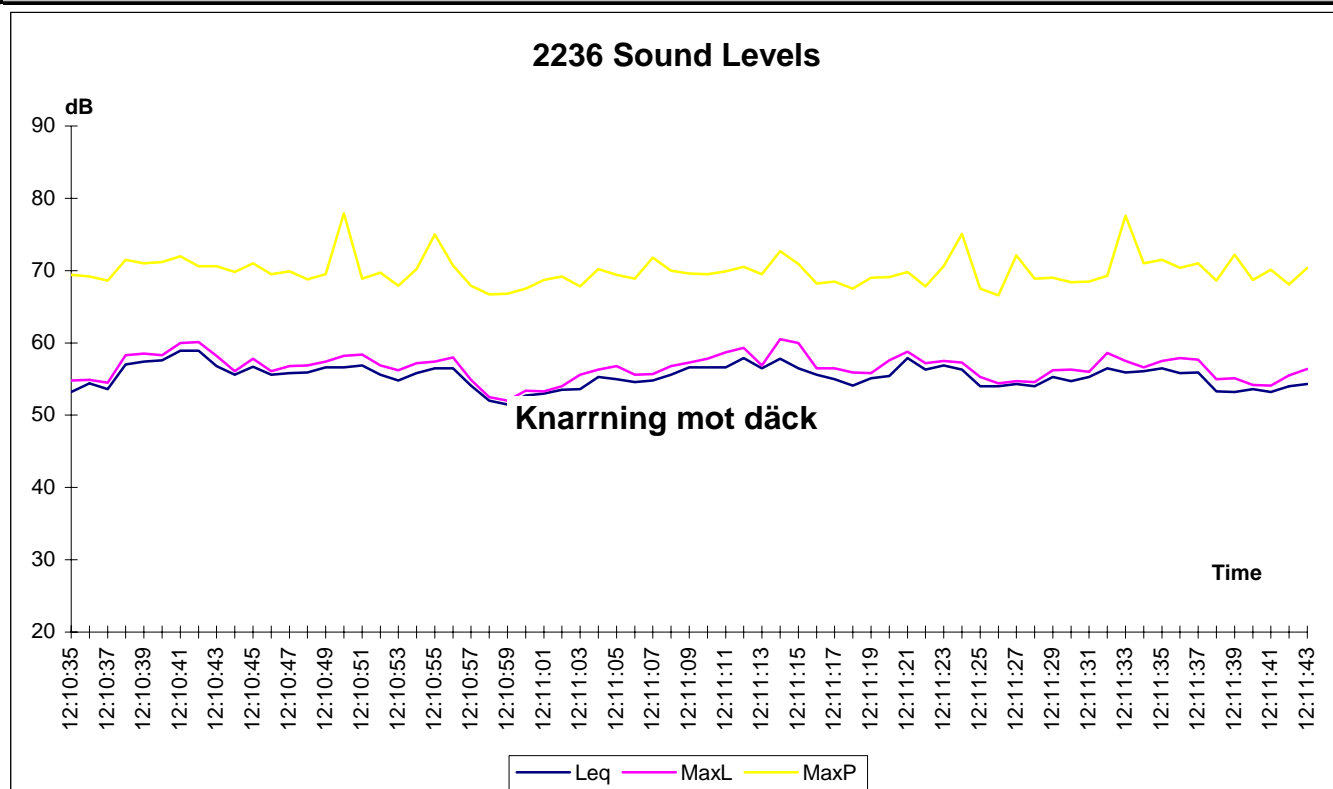
Comments
Knarrning mot <b>däck</b> (av 20 mm plåt) i reparent på slip, direktsikt. Knarrningsförloppet gav ekvivalentnivån 55,7 dBA Knarrning utförs under hela det redovisade förloppet SE även datablad REAB-183-19

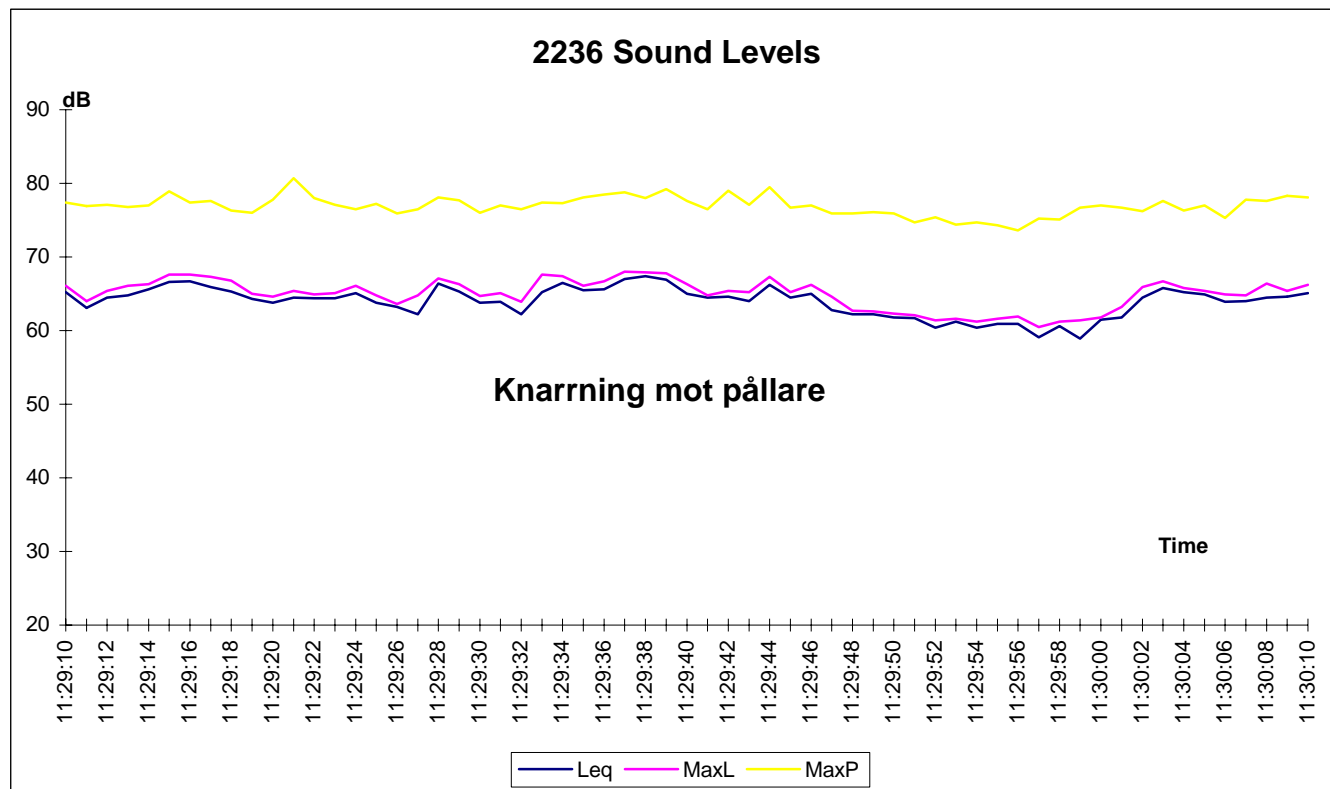
Knarrning mot **pållare** i reparent på slip, direktsikt  
 Knarrningsförloppet gav ekvivalentnivån 64,4 dBA  
 Knarrning utförs under hela det redovisade förloppet  
 Se även datablad REAB-183-3

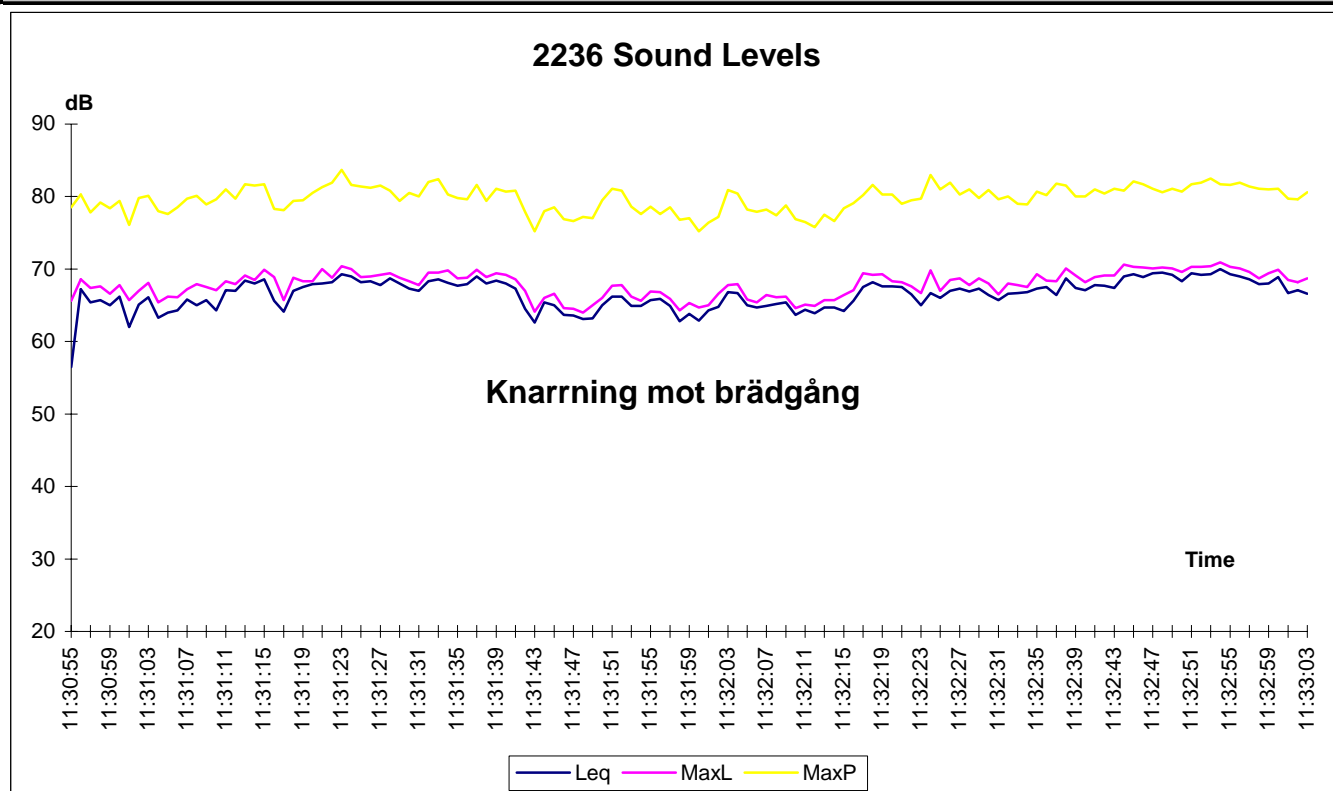
Knarrning mot **brädgång** (6 mm plåt) i reparent på slip, direktsikt  
 Knarrningsförloppet gav ekvivalentnivån 64,4 dBA  
 Knarrning utförs under hela det redovisade förloppet  
 Se även datablad REAB-183-3

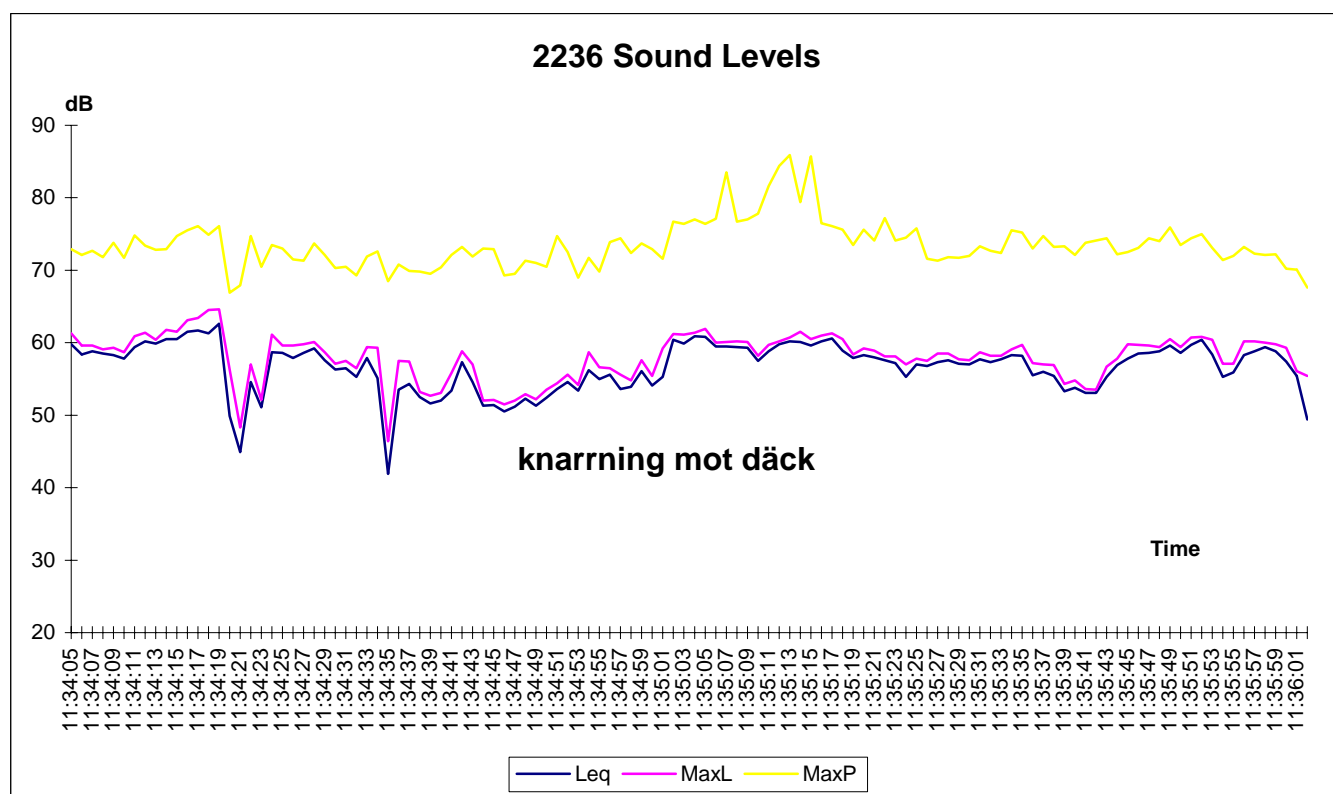
Comments
Knarrning mot <b>däck</b> (20 mm plåt) i reparent på slip, direktsikt
Knarrningsförloppet gav ekvivalentnivån 57,7 dBA
Knarrning utförs under hela det redovisade förloppet
Se även datablad REAB-183-3

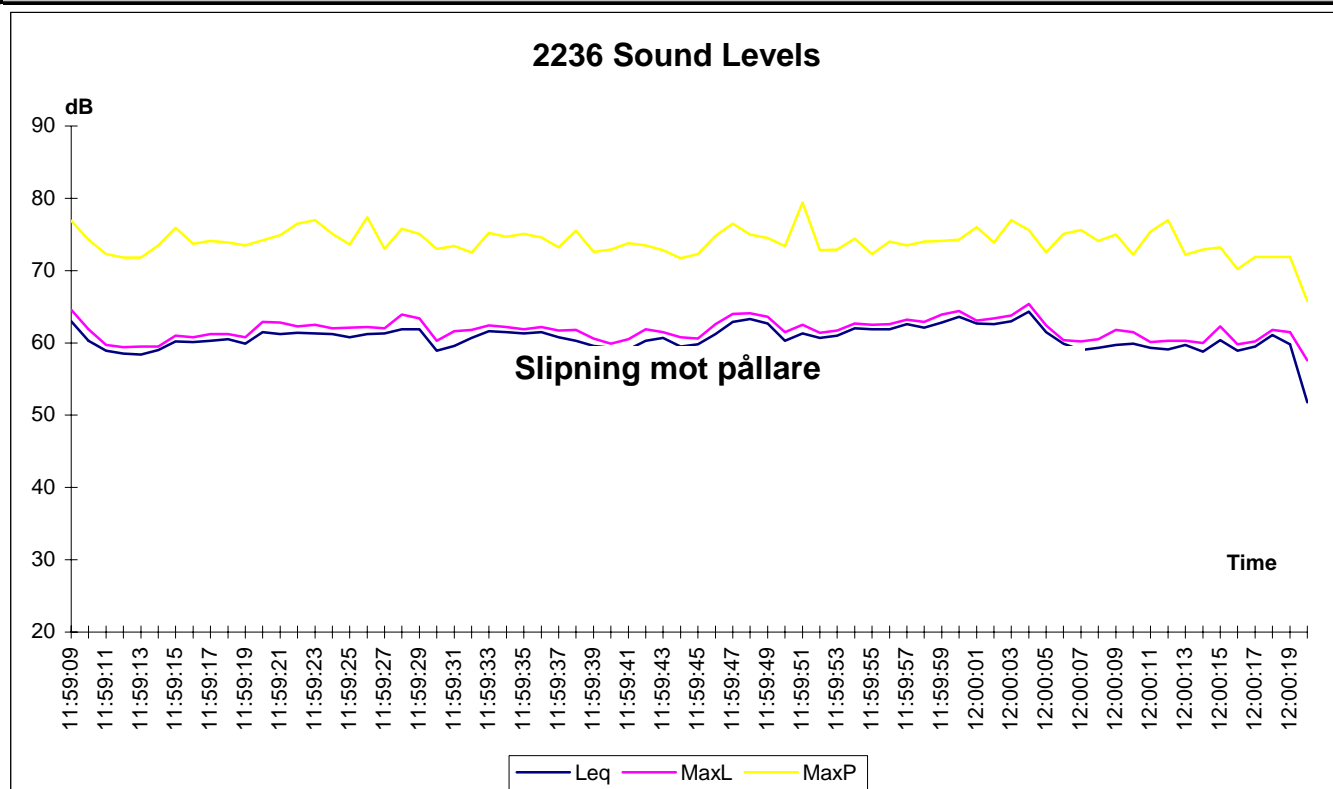
Slipning mot **pållare** på reparent i slip  
 Slipning mot pållaren gav ekvivalentnivån 61,0 dBA  
 Slipning utföres under hela det redovisade förloppet  
 Se även databladet REAB-183-5

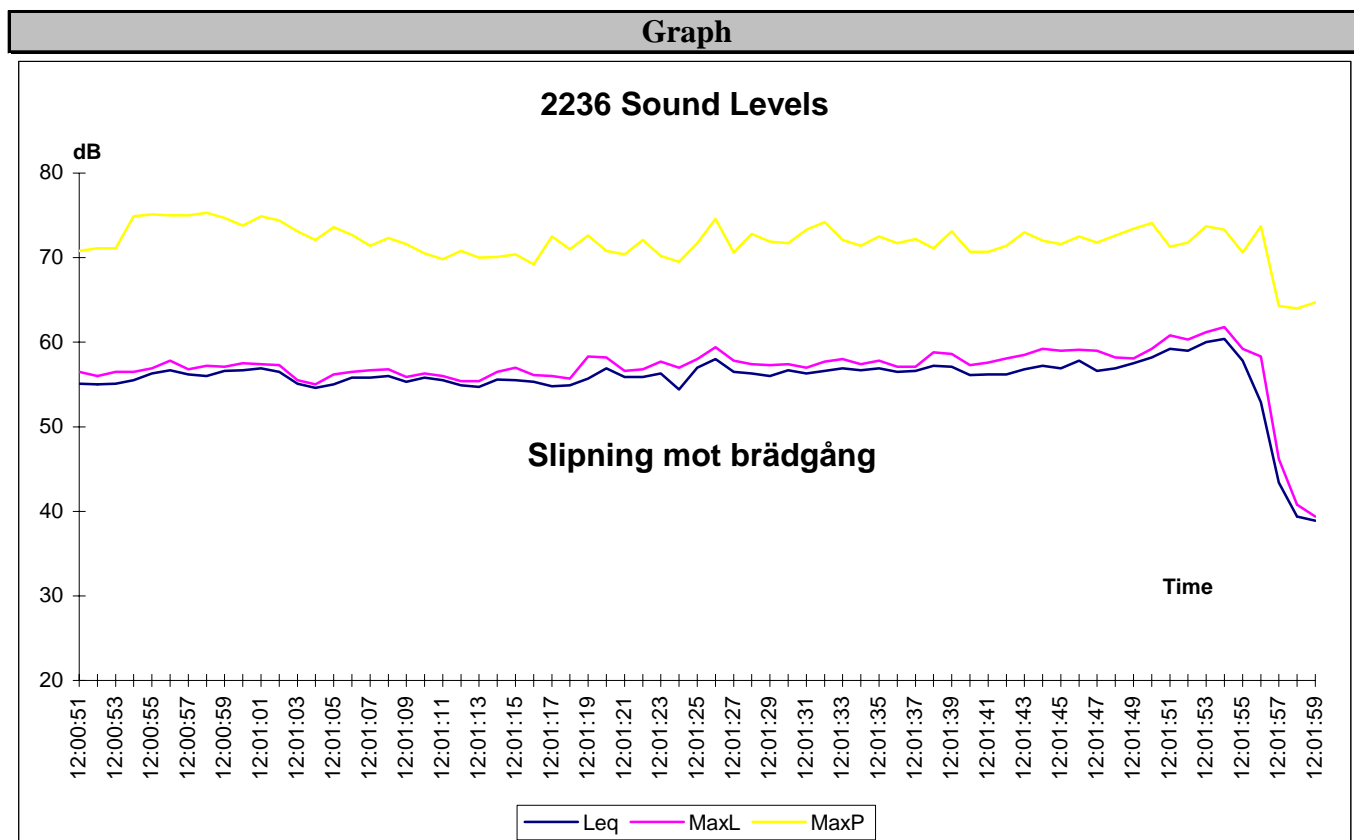
Comments
Slipning mot <b>brädgång</b> (6 mm plåt) Slipningsförloppet gav ekvivalentnivån 56,4 dBA Slipning sker under hela det redovisade förloppet, förutom de sista sekunderna då nivån närmar sig bakgrundsstörningarna.

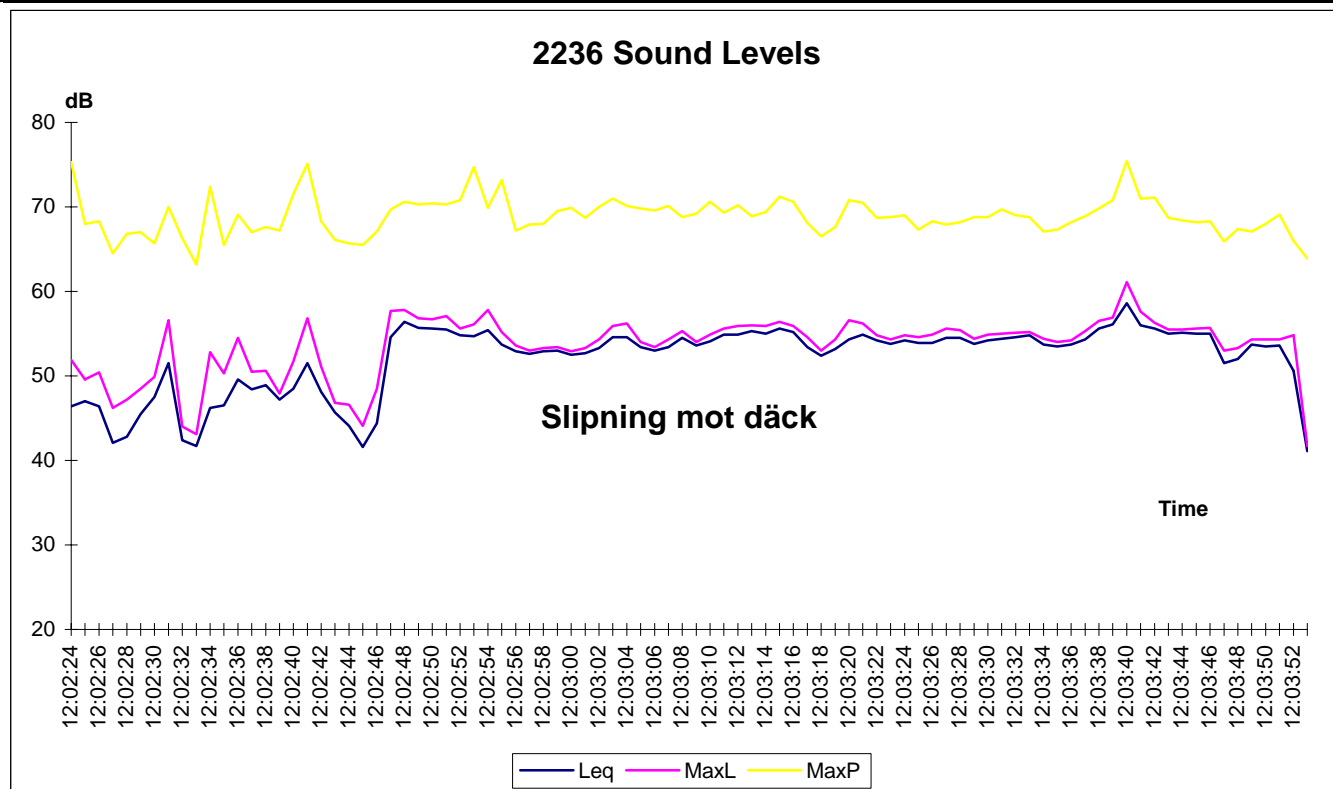
Slipning mot **däck** (20 mm plåt) på reparent i slip, direktsikt  
 Slipningsförloppet gav ekvivalentnivån 53,3 dBA  
 Slipning utförs under hela det redovisade förloppet  
 Se även datablad REAB-183-5

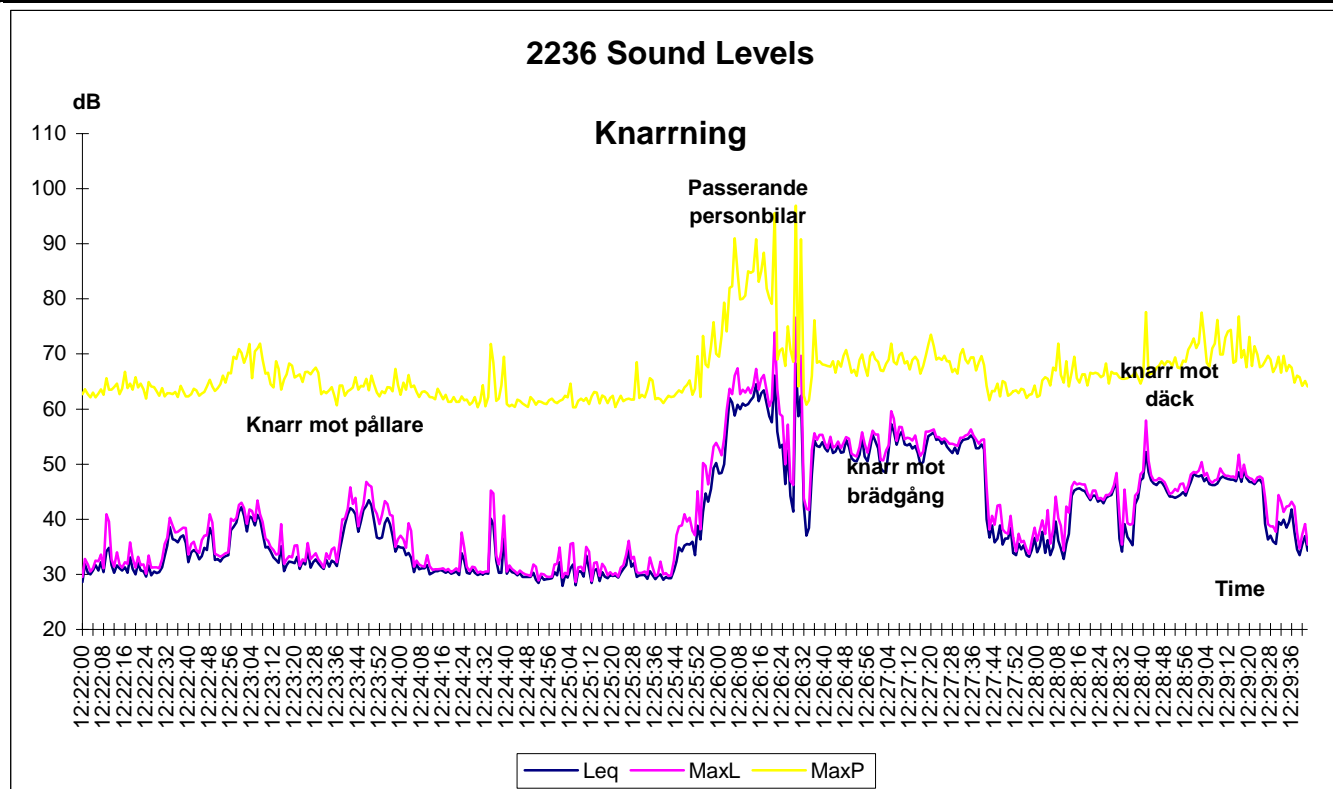
Detta diagram illustrerar inverkan av en avskärmande byggnad mellan storkälla (skrov) och mikrofon. Sakta förbipasserande fordon ger de klart högsta nivåerna. knarrning mot brädgång ligger dock väl över den låga bakgrunds-nivån men knarr mot de styvare partierna pållare och däck uppfattas endast svagt.

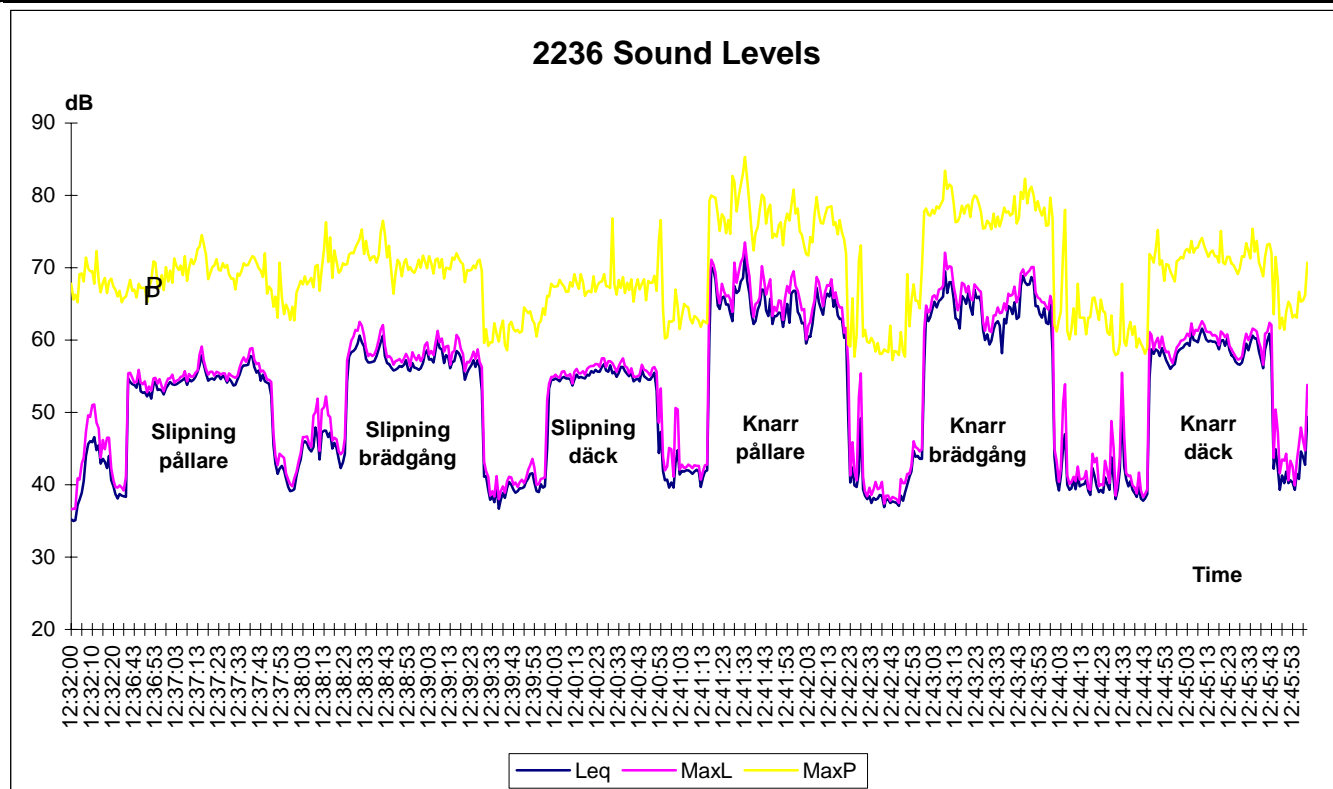
Diagrammet illustrerar att knarrningen dominerar. Knarrning mot pållare resp. brädgång är nu likvärdiga i denna mätpunkt. En låg bakgrundsnivå och ljudutbredning över vatten denna vindstilla dag medför att såväl slipning som knarrning uppfattas väl.
