# Rapport REAB-183-A

Malaga Skärhamn, varvsbuller  
Loggning av ljudnivåer  
090126, 090210  
Revision 1

## **Malaga Skärhamn, varvsbuller** **Loggning av ljudnivåer 090126, 090210**

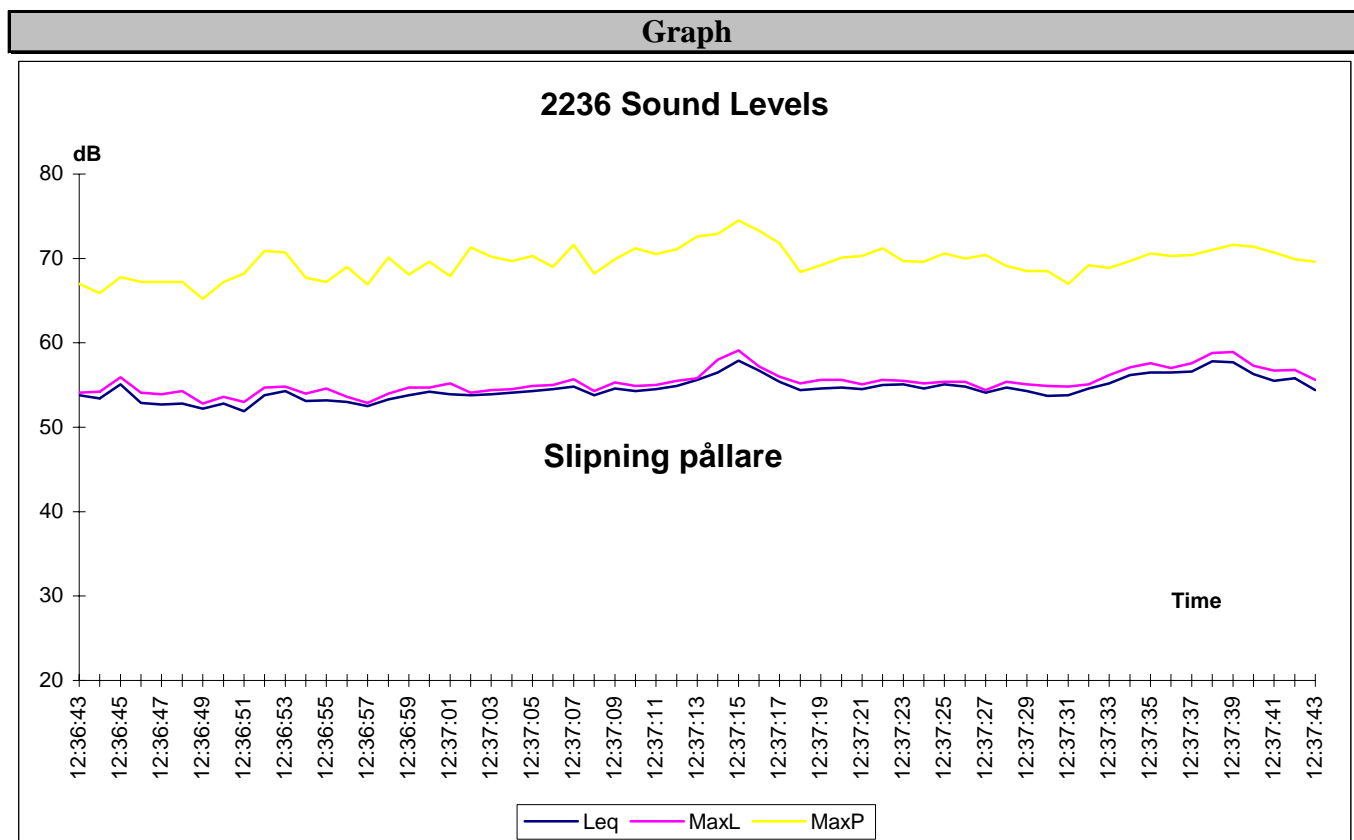
Comments
<p><b>Slipning pällare</b></p> <p>Förloppet ger ekvivalentnivån 54,8 dBA</p> <p>Slipning sker under hela den redovisade tiden</p> <p>Se även REAB-183-9</p>

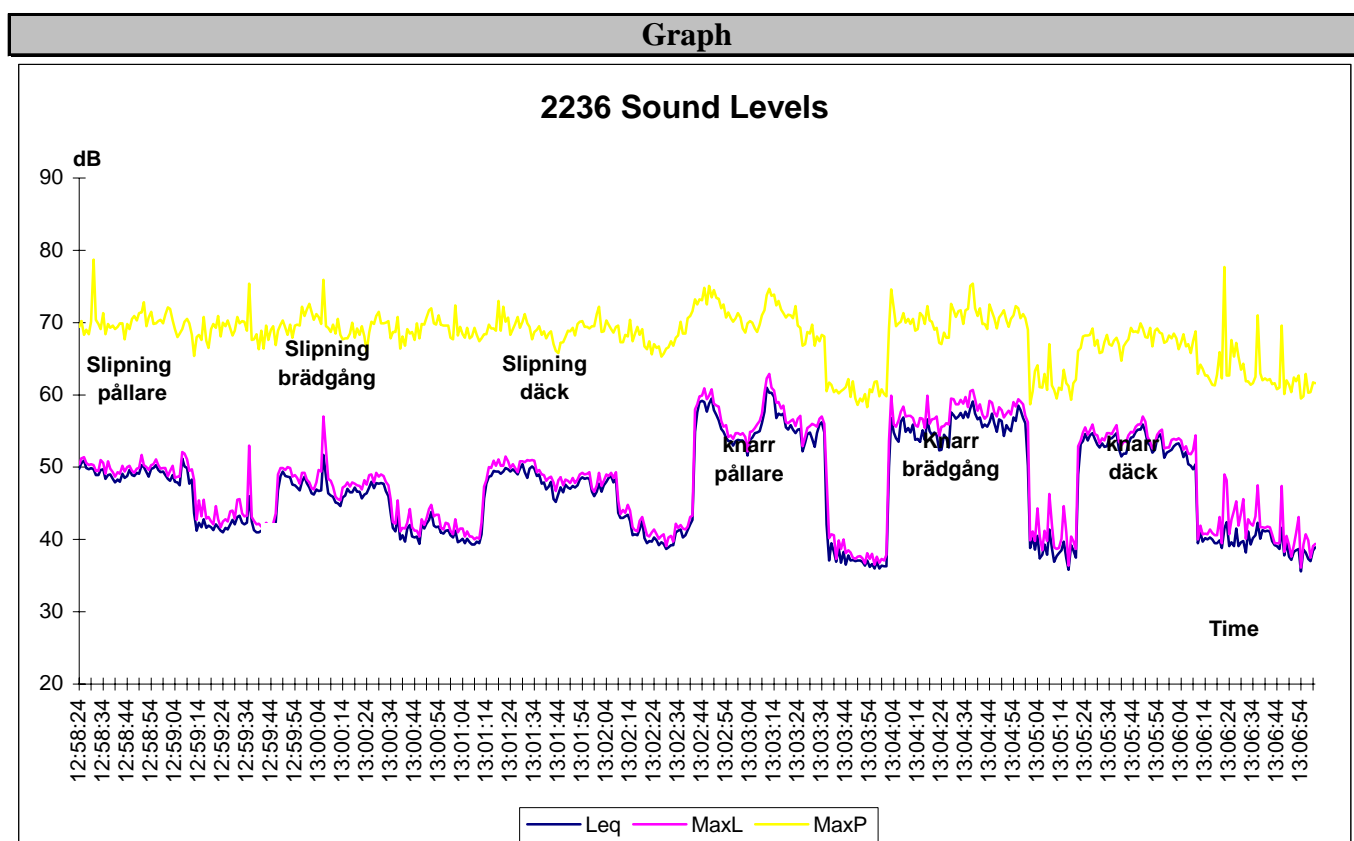
Comments
Ljudutbredningen sker fritt över vindstilla vatten och bakgrundsivån är låg varför momenten uppfattas väl, speciellt knarrningen. Med normala vindförhållanden skulle situationen vara klart annorlunda. Se även kommentarer i rapporten.

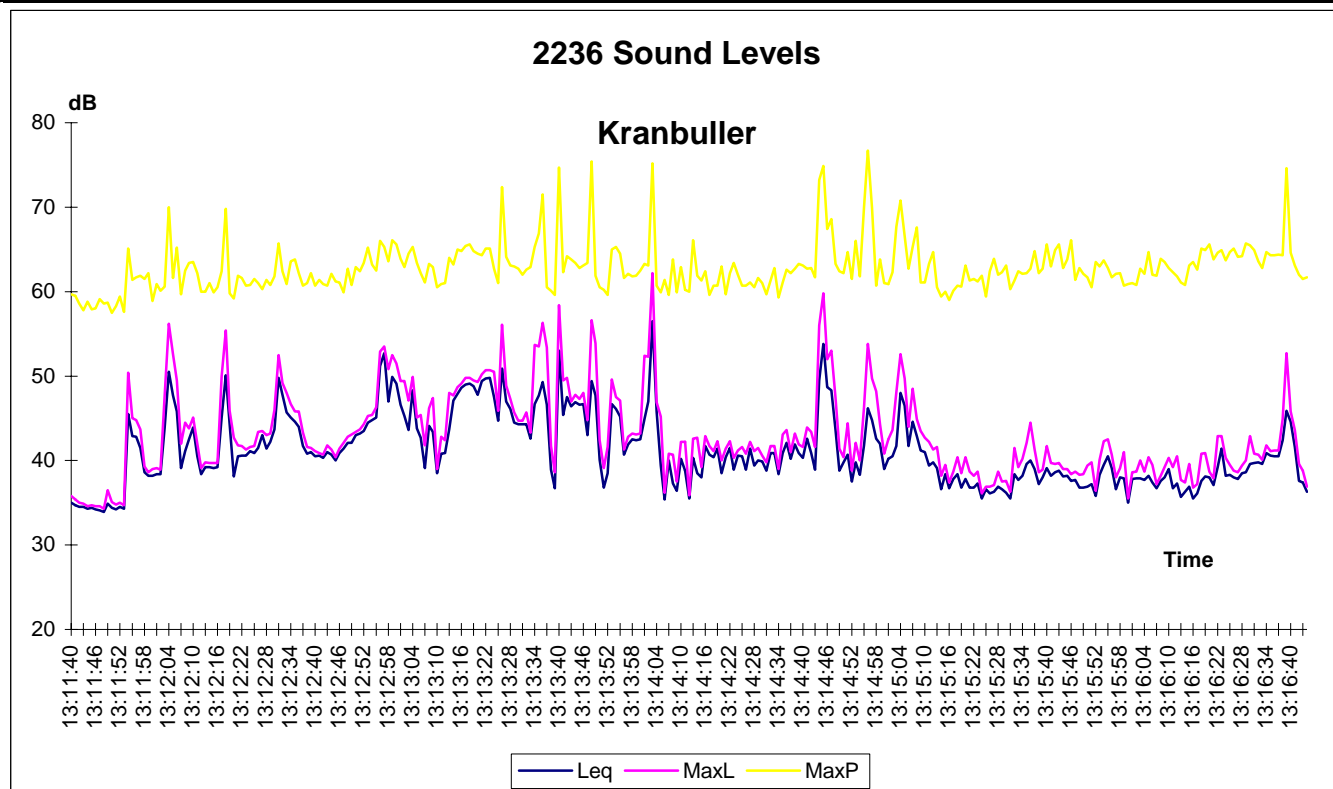
Detta diagram belyser inverkan av kranen i den mest avlägsna mätpunkten D. Vindstilla (bleke) och låg bakgrunds nivå råder.

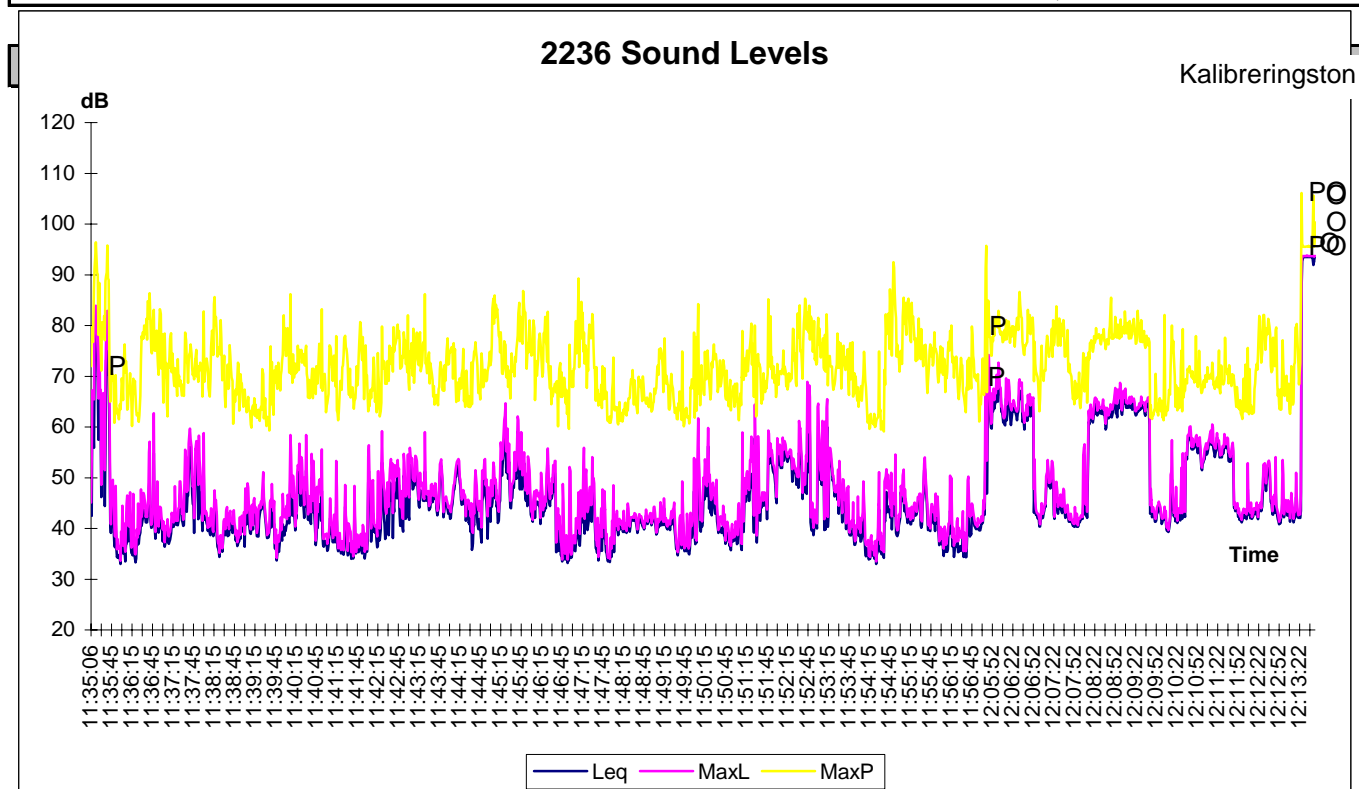
Comments
Denna graf illustrerar uppmätta ljudnivåer som funktion av tiden i två olika mätpunkter, mpA resp mp E. Mätserien avslutas med kalibreringston som verifierar data. De första två tredjedelarna (mellan de båda bokstäverna P) visar ljudnivån i mp E på berget norr om varvet och den sista tredjedelen därefter nivåer i mpA. Olika arbetsmoment som slipning, knarrning och kranhantering ingår i mpE. I mpA har endast det höga momentet knarrning registrerats som jämförelse. Se även text i rapport jämte. "zoomade utsnitt" enligt REAB-183/20-31

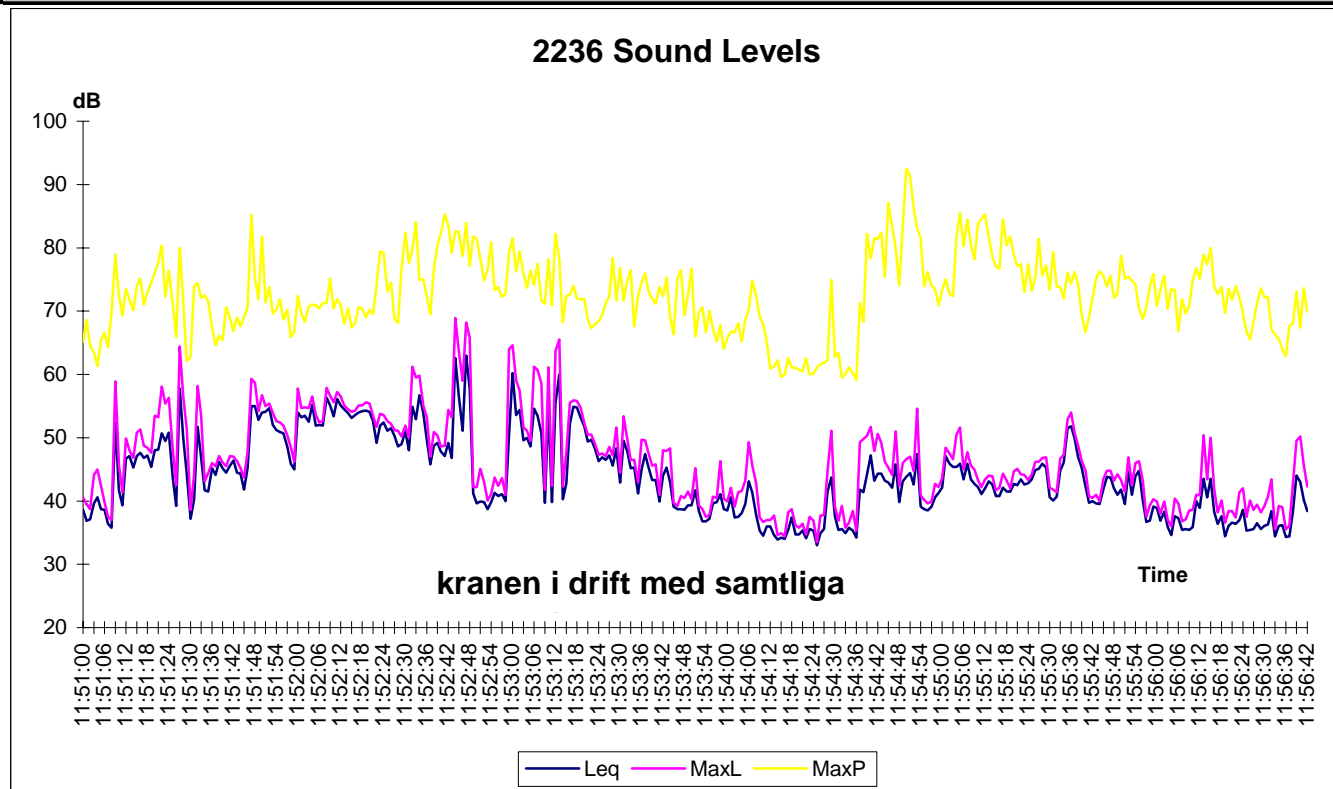
Kranen i drift kontinuerligt under den tid som redovisas på denna graf. Samtliga moment är representerade.

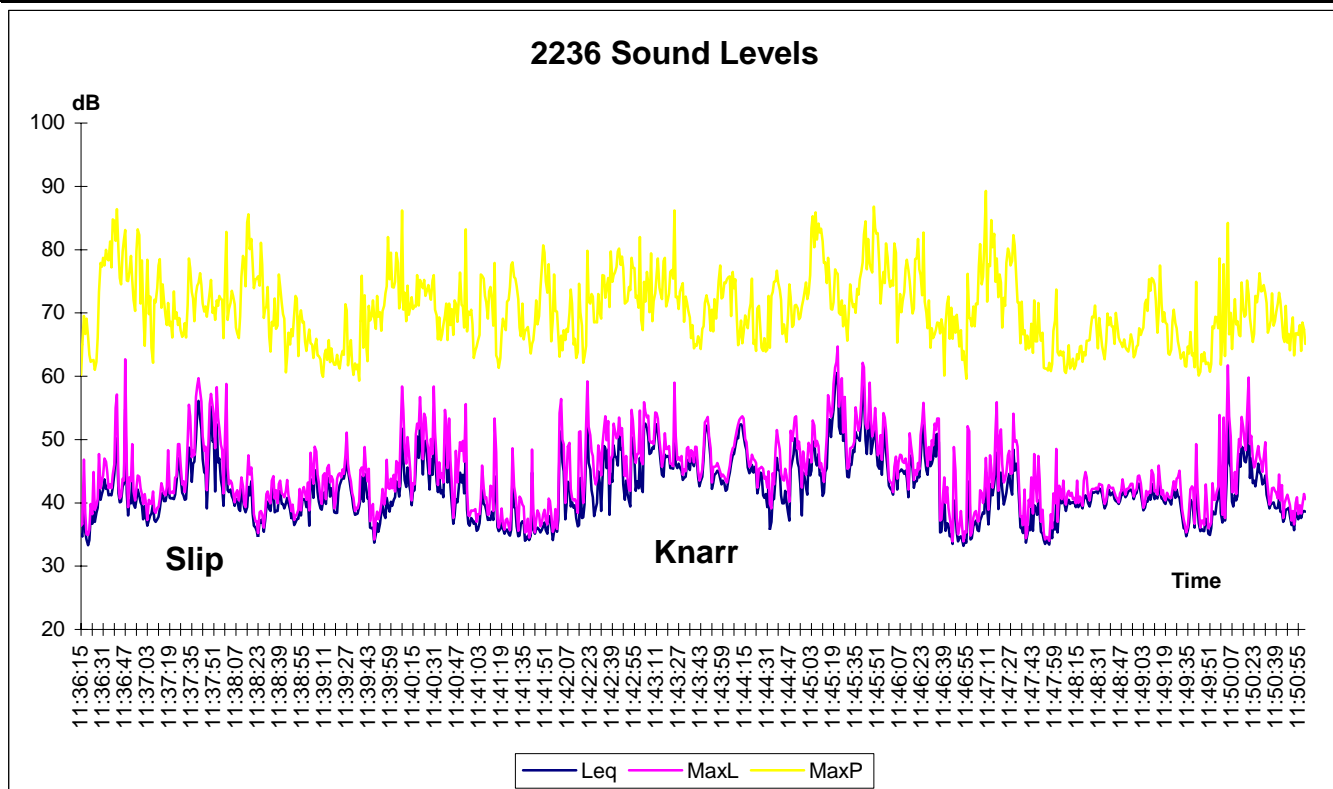
Denna graf illustrerar ljudnivån på mp E (berget norr om varvet), varvsägarens tomt närmast varvet. Nivåerna vid slipning kan nu endast uppfattas svagt med hörseln. Knarrning hörs tydligare. Den ekvivalenta ljudnivån är 45,5 dB under den redovisade mättiden. Se även datablad REAB-183-19
