# Detaljplan för nybyggnation av bostäder, gamla Höviksnäs, Tjörn

Bergteknisk besiktning

Bergab – Bergeologiska Undersökningar AB

US08111 19218  
2019-12-06

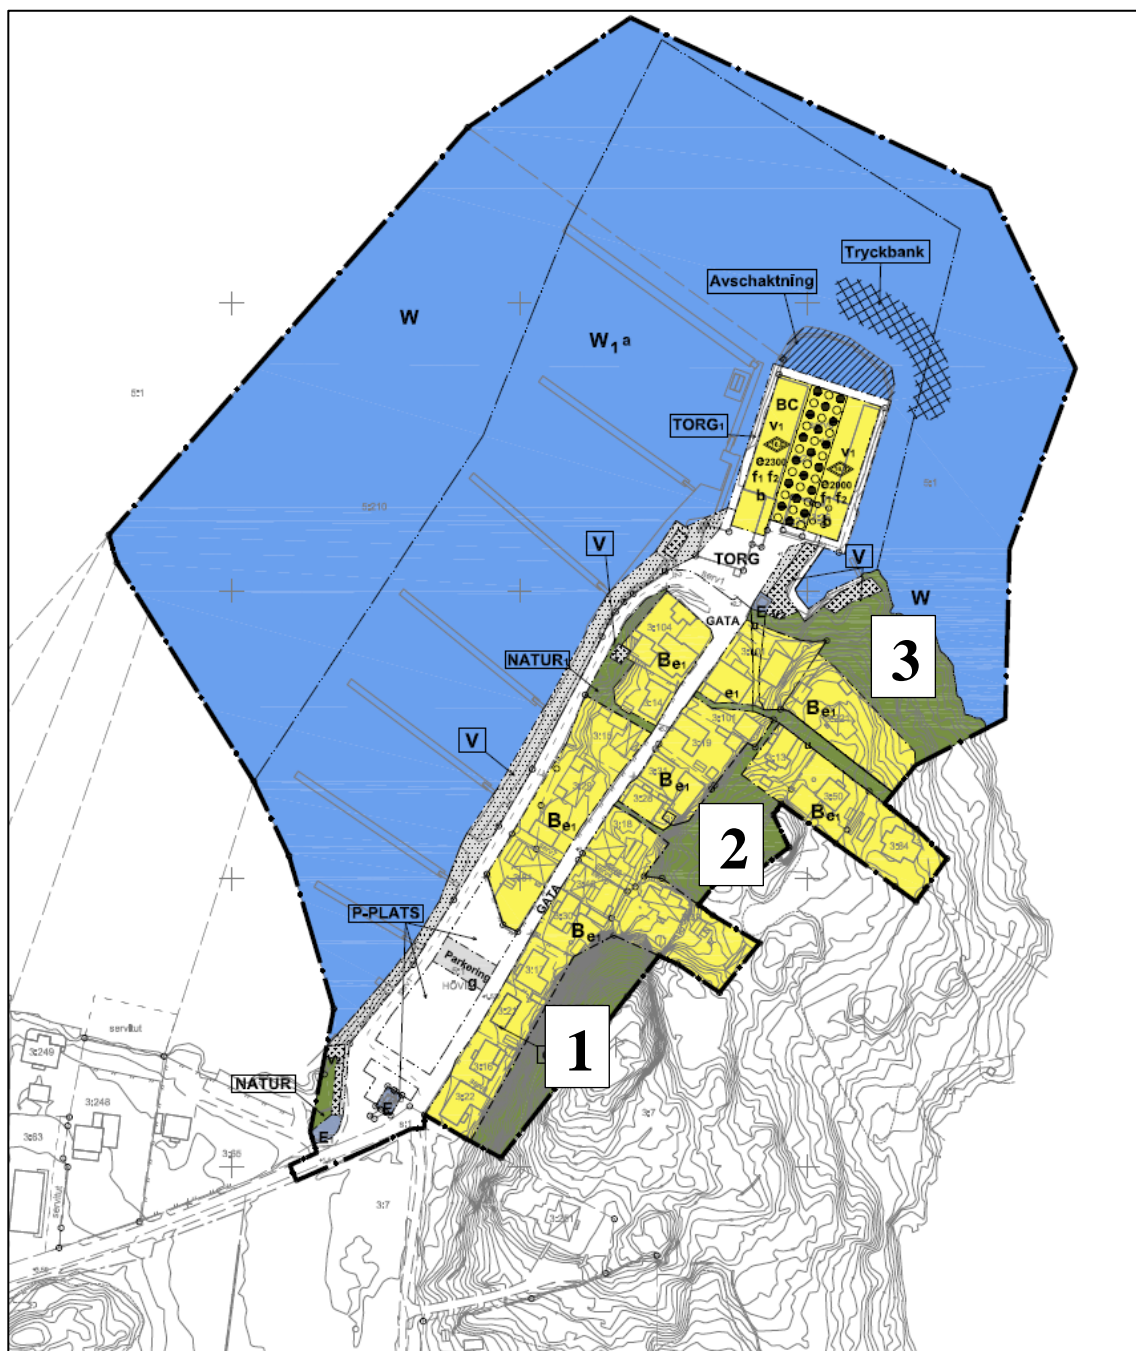
Detaljplaneområdet ligger i Höviksnäs och omfattar fastigheterna Hövik 3:23 m.fl., se figur 2. Det aktuella området utgörs främst av blottat berg med befintliga hus i nära eller direkt anslutning till berget.

Figur 2. Detaljplaneområdet. Siffrorna markerar de delområden som anges i texten.

Detaljplaneområdets norra del (se område 3 i figur 2) består av mjukt rundad och sprickfattig berghäll med en höjd på 1-3 meter. Berghällen bedöms i dagsläget vara stabil.
